# Plasts anvendelighed som materiale til gyllekanalvægge

SEGES Innovation P/S

Afprøvning nr. 1871

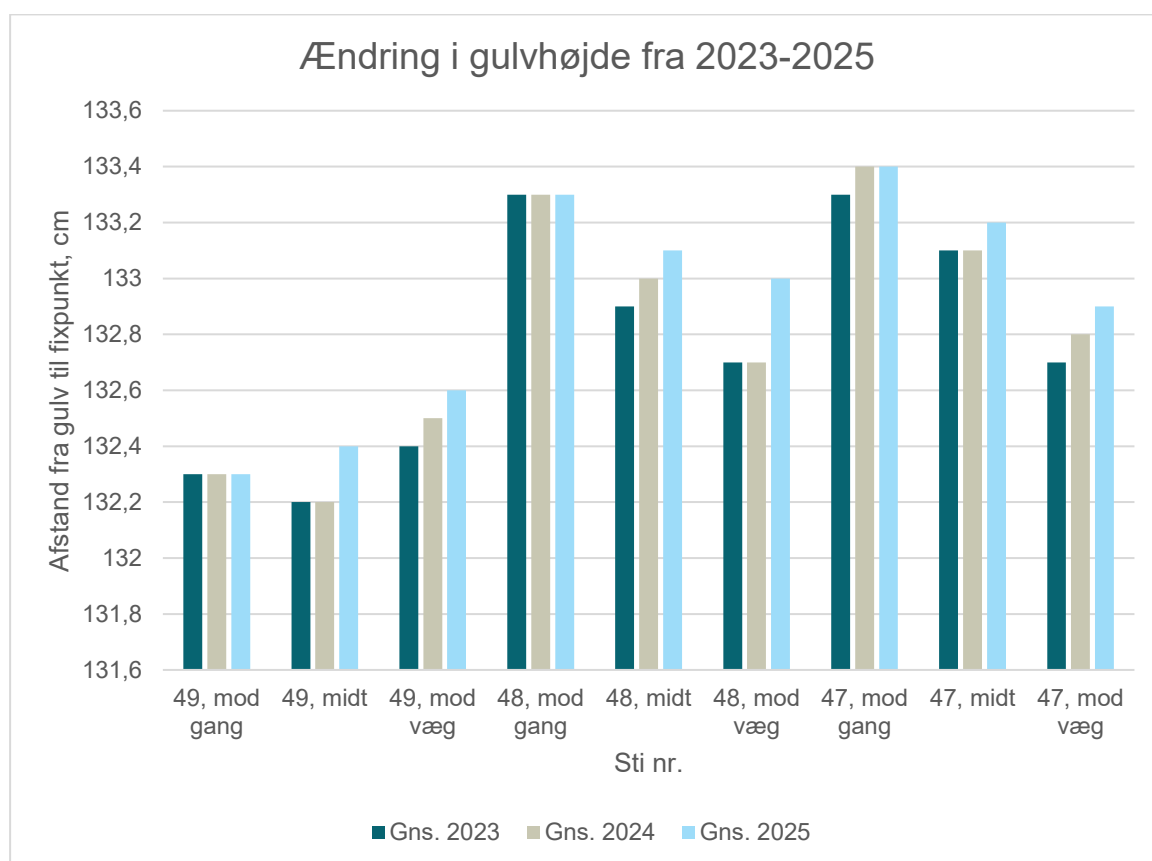
De målte gulvhøjder i 2023, 2024 og 2025 er vist i figur 2. Som det fremgår af figuren, var der ingen tegn på, at plastkanalelementerne havde mistet styrke og var begyndt at deformere. Højdeforskellene mellem årene i de enkelte målepunkter var mellem 0 og 3 mm. Dette betød, at plastkanalelementerne og dermed betonspaltegulvet maksimalt havde sat sig 3 mm på de tre år. Ligeledes var der en vis måleusikkerhed, da afstanden mellem lysstråle og betongulv blev målt med tommestok. I de målepunkter, hvor der blev målt forskellige højdeforskelle mellem årene, var højdeforskellen i alle tilfælde størst i år 3 (2025), hvilket tyder på, at der er sket en reduktion i plastkanalelementernes højde i løbet af de tre år. Det kan ikke forudsiges, om denne højdereduktion vil stabilisere sig eller fortsætte.

**Figur 2.** Ændring i gulvhøjde for spaltegulvs- og drængulvselementer af beton udlagt på plastkanalelementer. Afstandene er gennemsnit af tre målinger.

Højdeforskellen behøver heller ikke at betyde, at plasten er blevet svækket, men kan også skyldes, at plastkanalelementernes konstruktion har været for svag til at bære vægten af betonspaltegulv og grise.

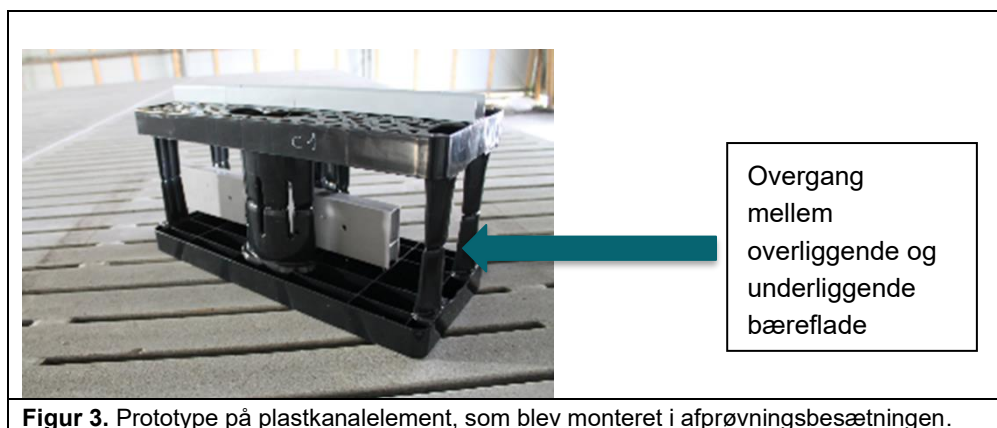
Ifølge oplysninger fra Force Technology [3] kan plast koldflyde og hvorvidt materialehøjden stabiliserer sig, afhænger af, om bæreflader på det underliggende plastelement er tilstrækkelig stor og har samme areal, som det overliggende plastelement, som illustreret på figur 3.

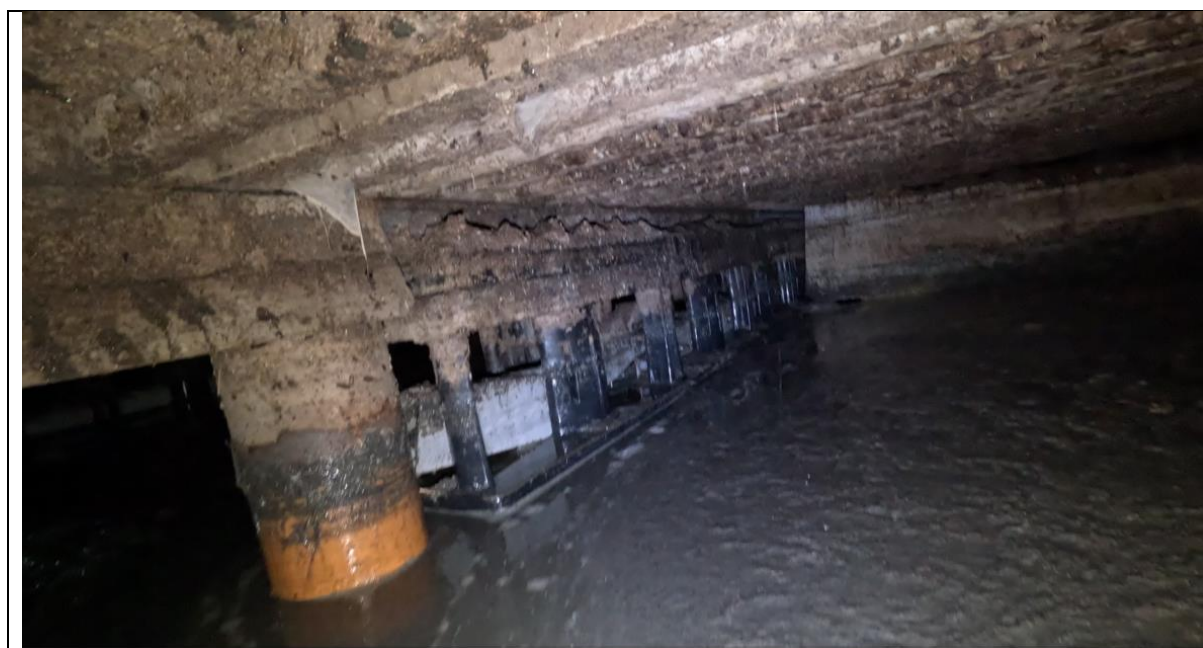
Der var ingen tegn på deformation af plastkanalelementerne eller ophobning af gødning omkring kanalelementerne eller i gødningskummerne. I figur 4 er plastkanalelementerne vist under gylleudslusning og der var ingen tegn på gødningsophobning i kanalerne. De blev tømt lige så godt i 2025 som i 2023. Kanalelementernes fod medførte en lidt større mængde restgylle i de kummer, hvor der ikke var direkte udløb til rørudslusningssystemet. Det gav ikke anledning til ophobning af gødningsrester, idet mængden af restgylle ikke blev forøget over tid.

**Figur 4.** Plastkanalelementerne placeret i gødningskummen. Billedet er taget efter tre års brug under en gylleudslusning.
