# Forvitring af teltoverdækkede gyllebeholdere

Torben Jensen

*SEGES Innovation P/S, Den rullende Afprøvning*

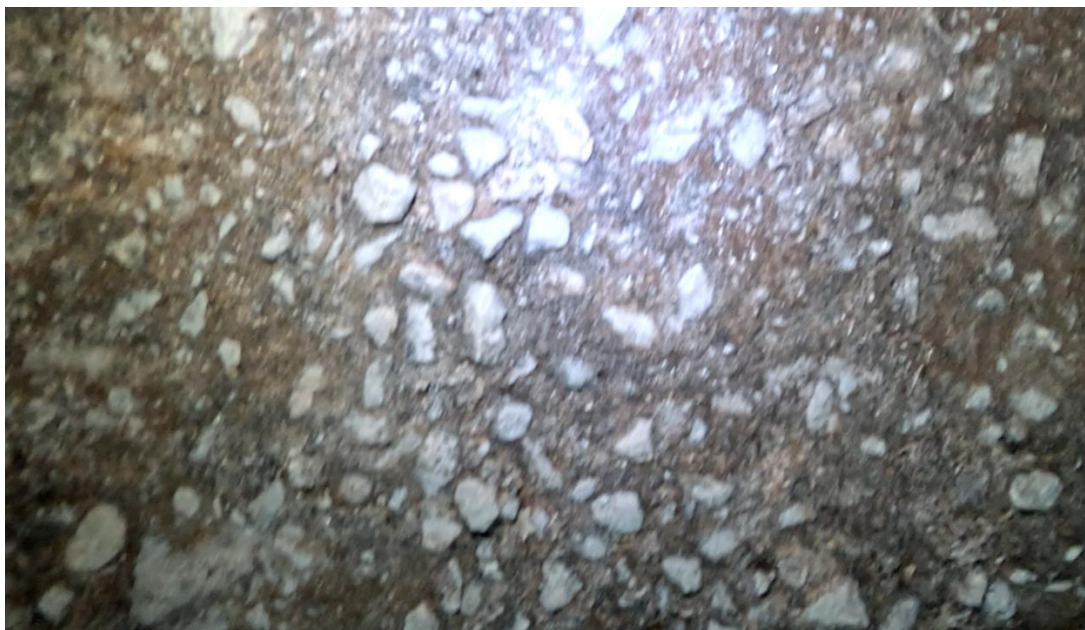
| Tank | ÷ forvitring | | + forvitring | |
|---|---|---|---|---|
| 8. | | | | x (3) |

I det følgende er givet eksempler på forvitringsskader fra forskellige gyllebeholdere. I figur 1 er vist eksempel på en forvitringsskade grad 3. Gyllebeholderen modtog gylle fra en stald med staldforsuring, hvor der havde været anvendt forsuring siden 2009/10. Det blev oplyst, at der havde været anvendt ca. 60 tons svovlsyre pr. 10.000 tons gylle. Dette vurderes at være i underkanten, når mængden sammenholdes med kravene til svovlsyremængder ved staldforsuring.

**Figur 1.** Eksempel på forvitringsskade grad 3 i beholder nr. 8.

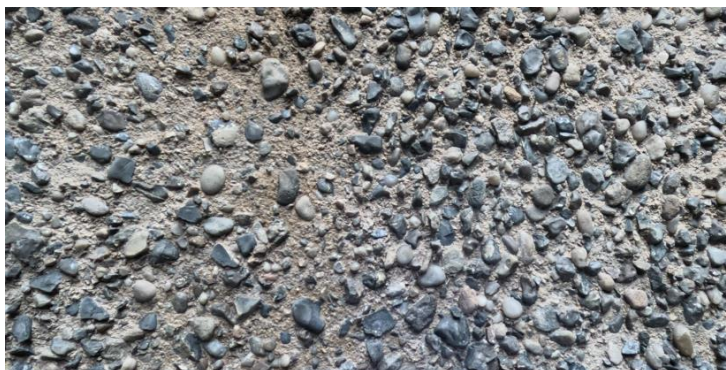
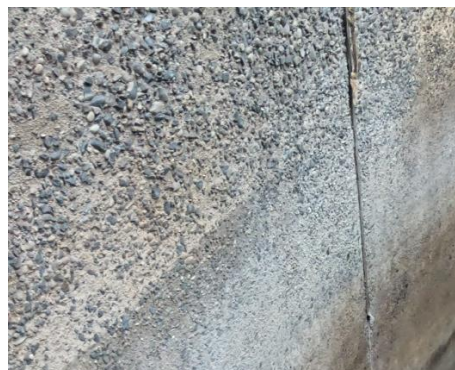
| Tank | ÷ forvitring | | + forvitring | |
|---|---|---|---|---|
| 19. | | | | x (3) |

I figur 2 er også vist eksempel på forvitringsskader grad 3. Her er det samtidig illustreret, at skaderne primært var over væskespejlet og at der under væskeoverfladen ikke blev fundet nævneværdige skader. I den pågældende beholder er gyllen blevet tilsat svovlsyre i 2023 og 2024, svarende til en koncentration på 2 kg svovlsyre pr. kubikmeter gylle, når beholderen var fuld. På påfyldningstidspunktet var koncentrationen højere. Koncentrationen af svovlsyre reduceredes i takt med, at gyllebeholderen blev fyldt op.

**Figur 2.** Eksempel på forvitringsskade grad 3 i beholder nr. 19.

Forvitringsskaderne sås primært over væskespejlet i gyllebeholderne.

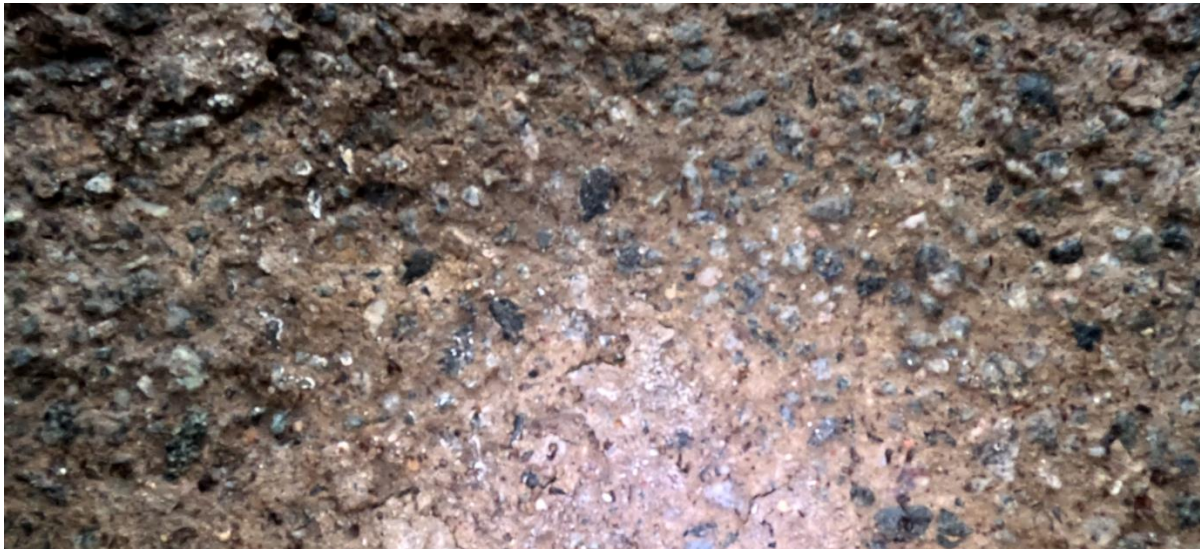
| Tank | ÷ forvitring | | + forvitring | |
|---|---|---|---|---|
| 10. | | | x (2) | |

I figur 3 er vist eksempel på en forvitringsskade grad 2 fra en gyllebeholder, hvor der ikke var tilsat svovlsyre til gyllen. Derimod havde beholderen modtaget lænsevand fra en luftrenser, som indeholdt svovlholdige forbindelser. Der var ikke kendskab til mængder eller koncentrationer af svovl og dermed heller ikke i hvor høj grad, dette kunne tillægges betydning for forvitringsskaderne.

**Figur 3.** Eksempel på forvitringsskade grad 2 i beholder nr. 10.

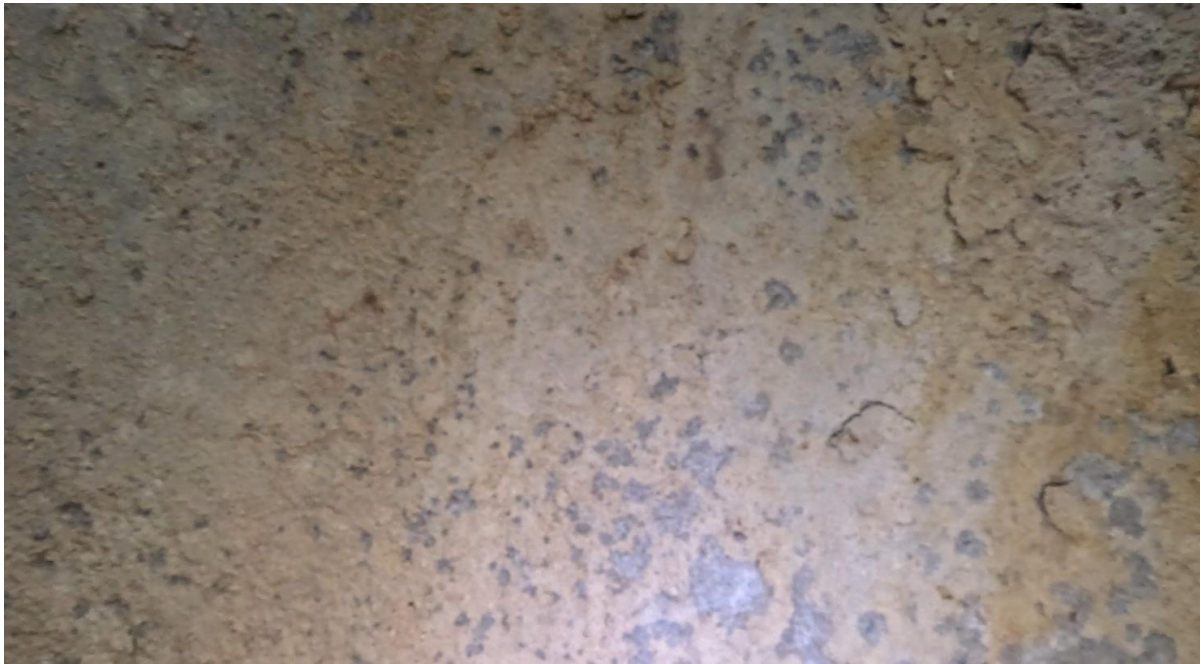
I figur 4 er vist eksempel på en grad 1 forvitringsskade i beholder nr. 6. Denne beholder havde modtaget gylle fra en stald med staldforsuring siden 2011. Ejeren oplyste, at kravene til svovlsyretilsætning var blevet fulgt. Beholder nr. 7 var syv år yngre end beholder nr. 6 og havde også modtaget gylle fra en stald med staldforsuring siden 2011 og i denne beholder blev der ikke observeret nævneværdige forvitringsskader. Et foto af denne beholders indvendige overflade er vist i figur 5. Både beholder 6 og 7 var placeret på samme ejendom.

Beholder nr. 6 og 7 havde færre forvitringsskader end flere af de øvrige beholdere, hvor der havde været tilsat svovlsyre til gyllen. Det var ikke umiddelbart muligt at pege på en årsag til, at disse beholderes tilstand var bedre end de øvriges. Ejeren oplyste, at beholdernes indvendige overflade ikke havde været overfladebehandlet og at teltoverdækningerne kun havde stået åbne ved tømning af beholderne. Der var dermed ikke noget, der indikerede, at beholderne skulle være mere modstandsdygtige overfor forvitringsskader eller at beholderne skulle have været ventileret mere end de øvrige beholdere. Den eneste forskel fra de øvrige beholdere var, at skørtet på overdækningen var placeret i en afstand af ca. 1 m fra beholderkanten, hvor det i de øvrige beholdere var placeret 20-30 cm fra beholderkanten. Desuden kan pH i gyllen have været lavere, da beholderne modtog gylle fra en stald med staldforsuring og kravene til svovlsyremængder ved staldforsuring var blevet fulgt.

**Figur 4.** Eksempel på forvitringsskade grad 1 i beholder nr. 6.

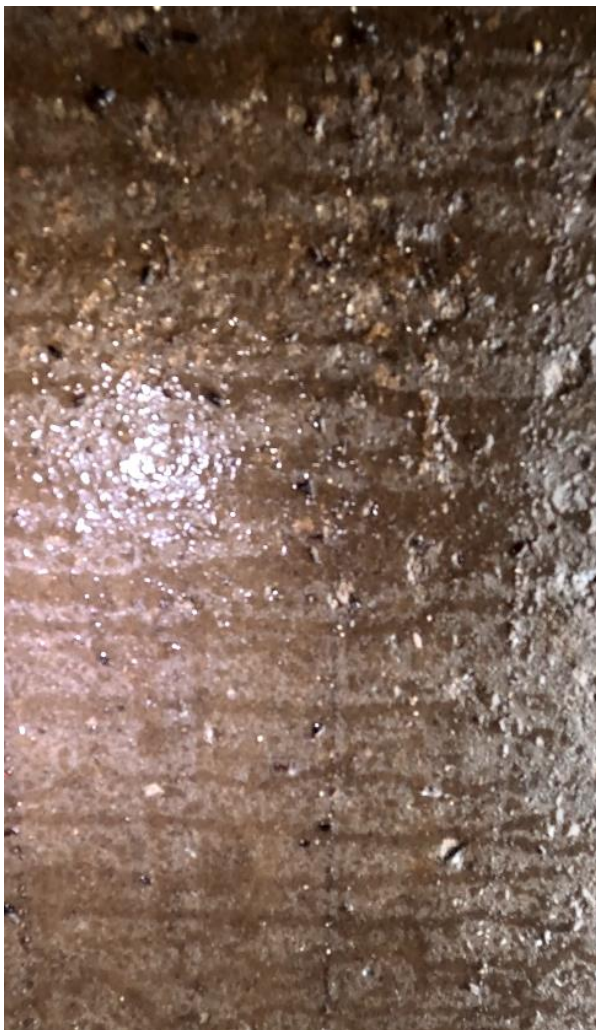
**Figur 5.** Eksempel på beholder uden indvendige forvitringsskader (beholder nr. 7).
