# Forvitring af gyllebeholdere og eksempler på skader.

Møde i DLBR-grisestalde d. 20. november 2025

SEGES  
INNOVATION

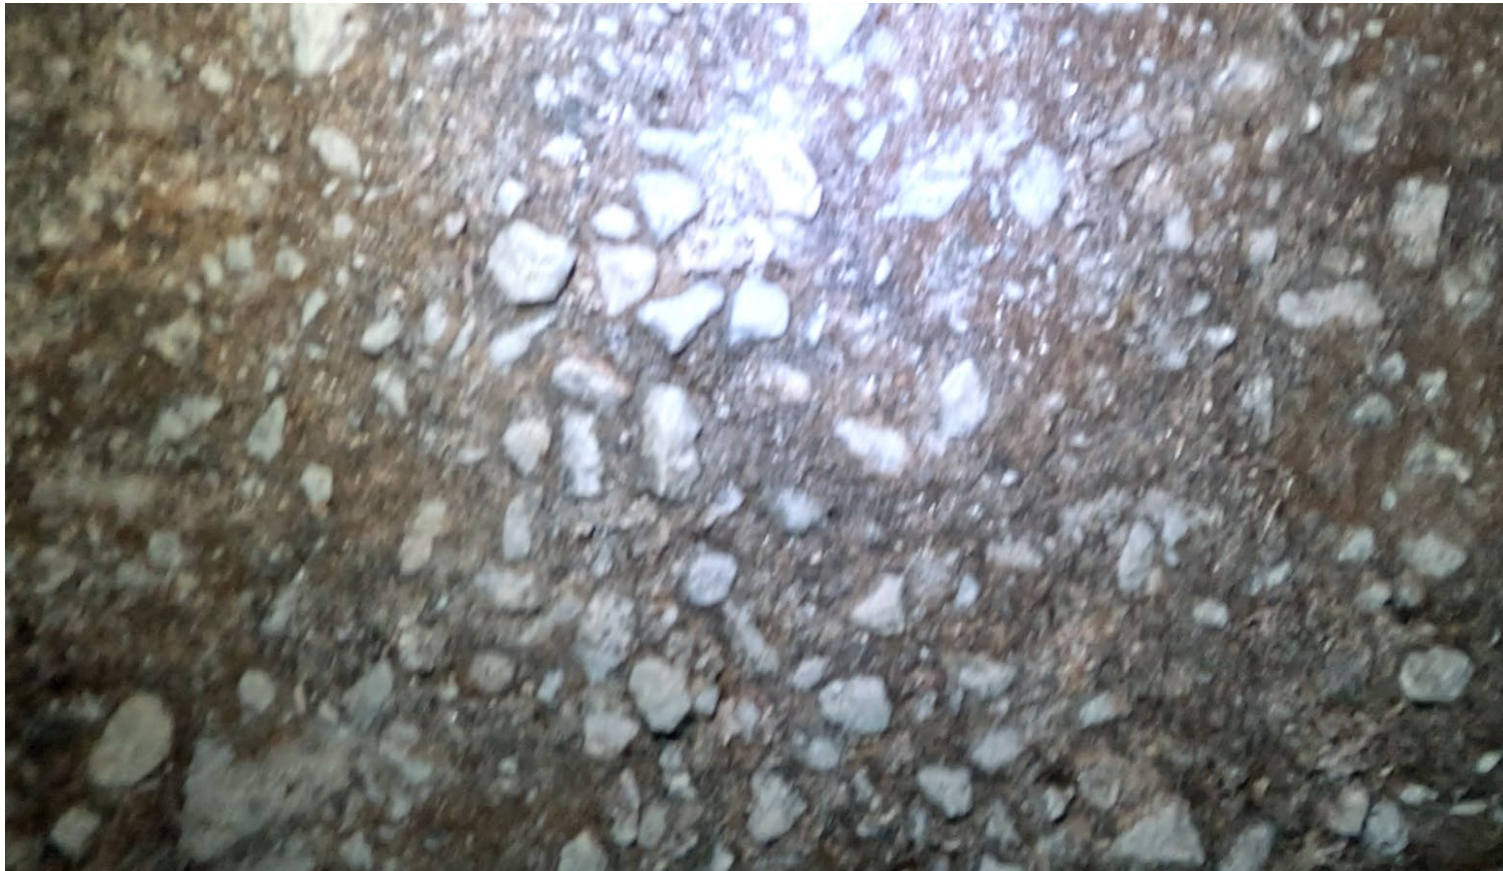
## Tank 9, beholder med forvitring (skadesgrad 3)

- Gylle fra stald med staldforsuringsanlæg. Bruger dog kun lidt syre. Der anvendes ca. 60 tons syre til 10.000 tons gylle pr. år, svarende til 0,6%
- Forsuring har været anvendt siden 2009/10

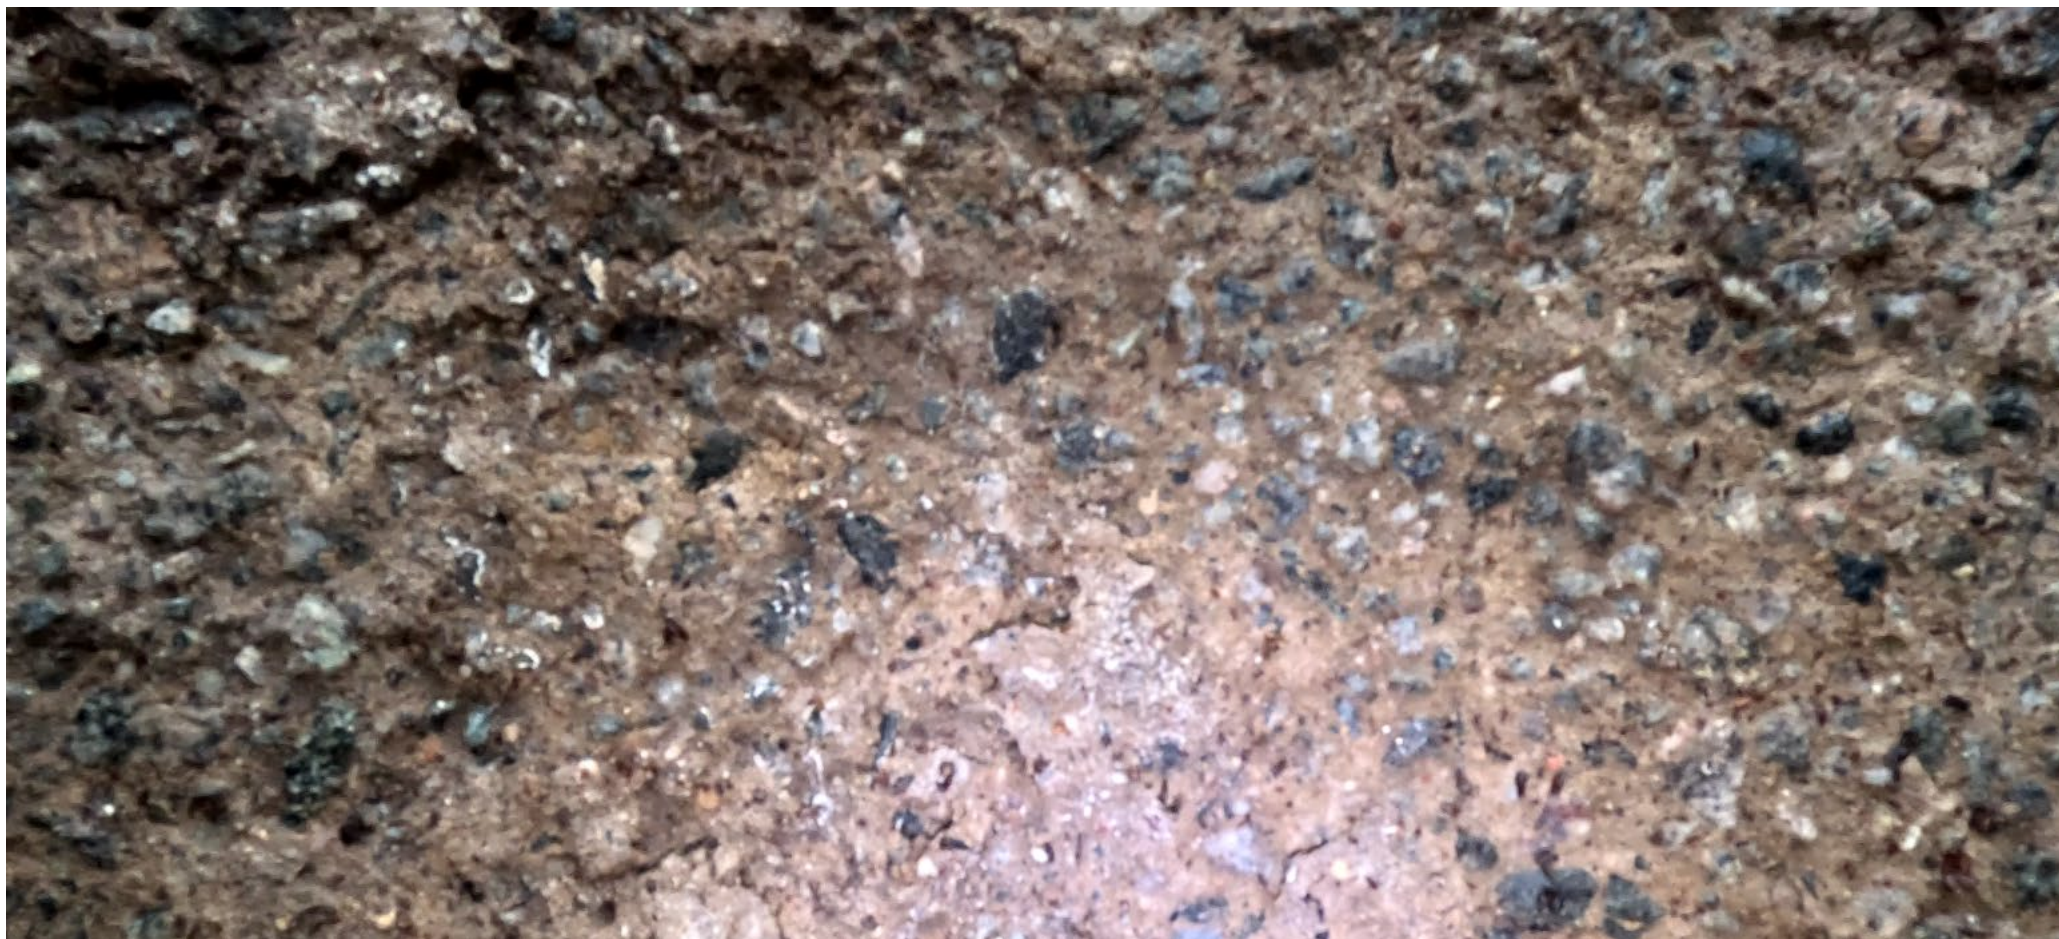
## Tank 11, beholder med forvitring (skadesgrad 2)

- OBS, der er rester af vand fra luftrenser fra stalden, der indeholder svovlholdige opløsninger, der kommer i denne gylletank

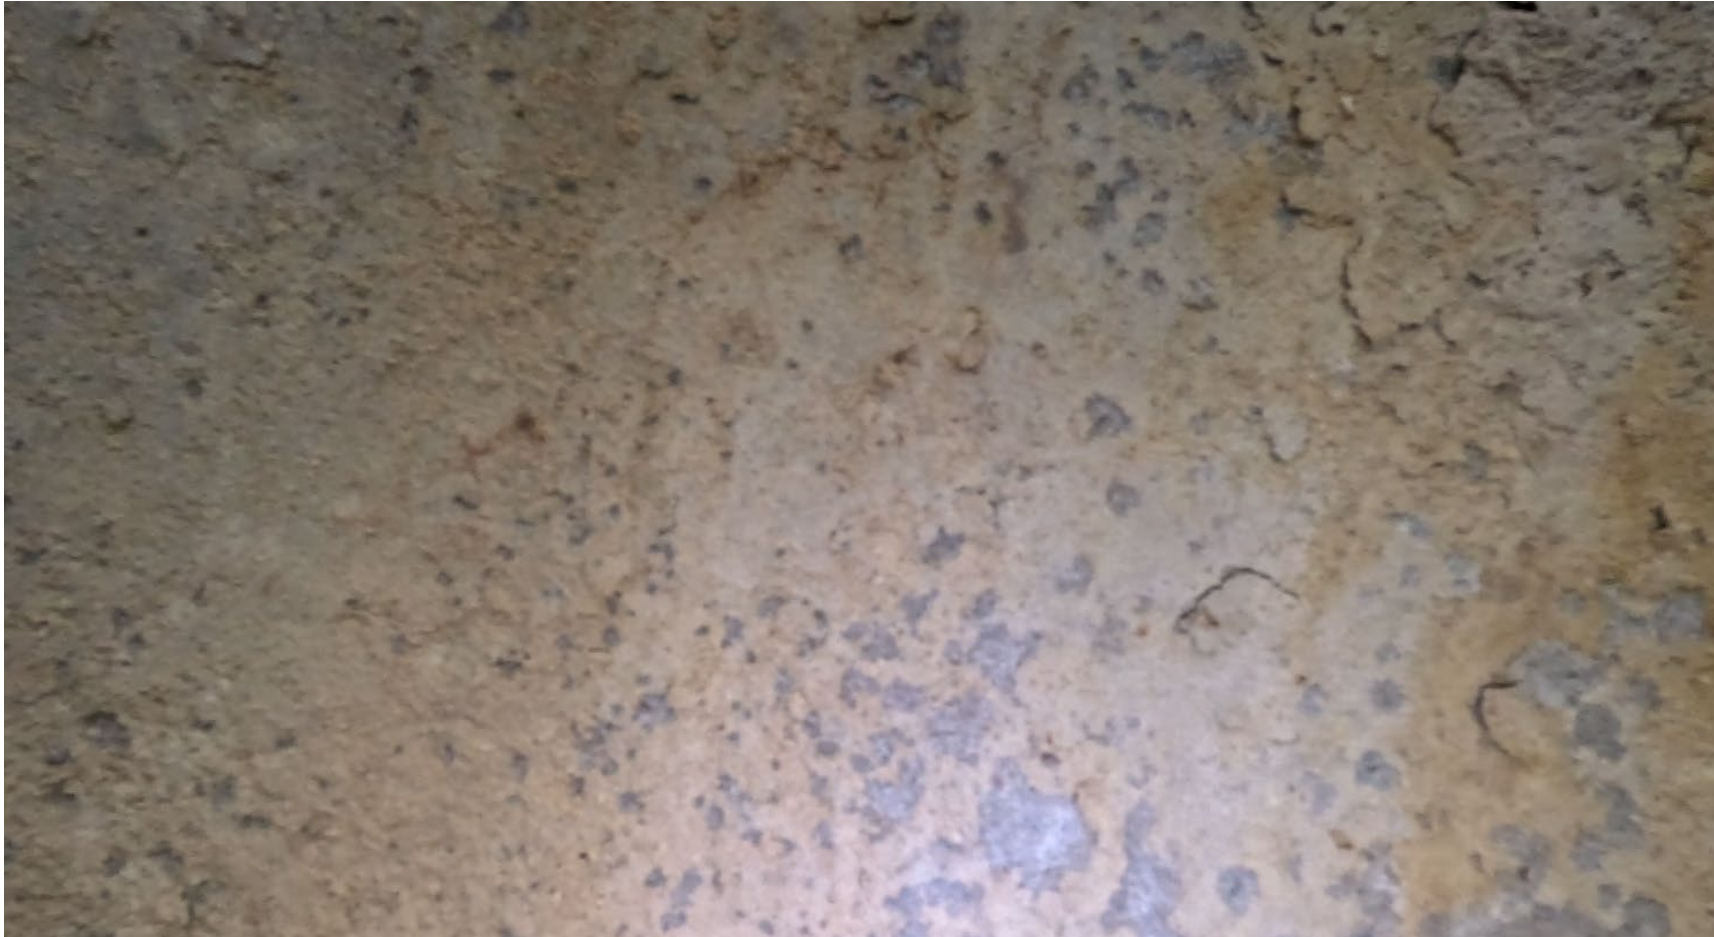
## Tank 7, beholder med begrænset forvitring (skadesgrad 1)

- Syre siden 2011. Infarm forsuringsanlæg  $\text{NH}_4^+$
- Skørt placeret 1m oppe på teltoverdækning

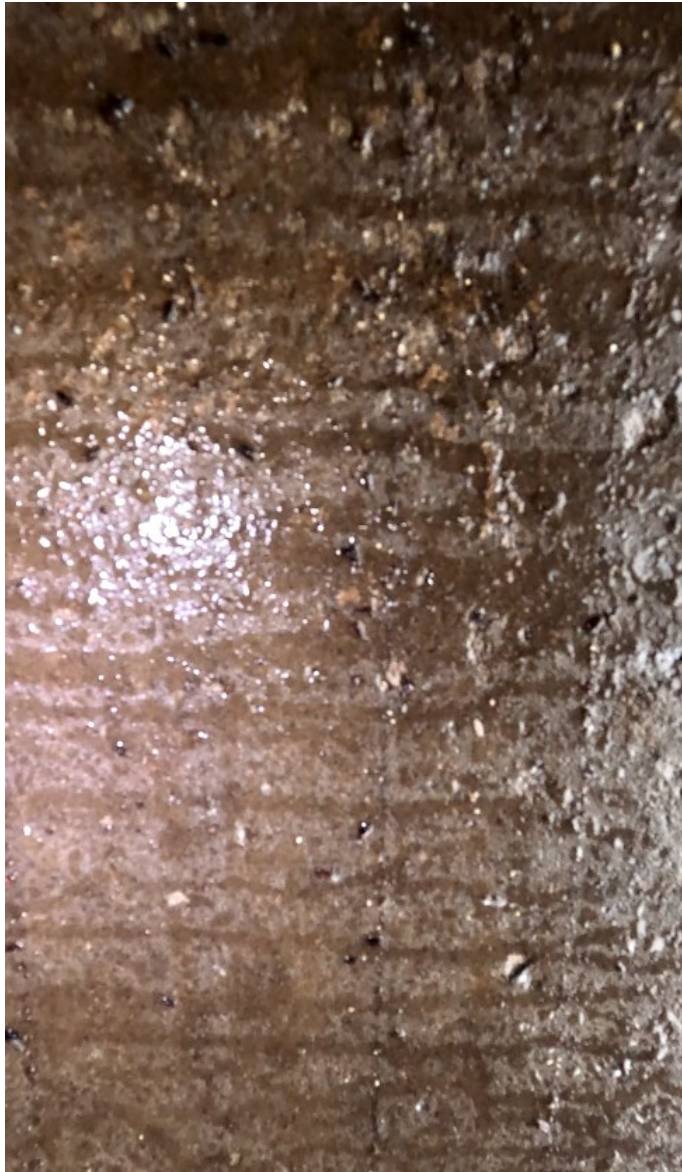
## Tank 8, beholder uden forvitring

- Syre siden 2011. Infarm forsuringsanlæg  $\text{NH}_4^+$
- Skørt placeret 1m oppe på teltoverdækning

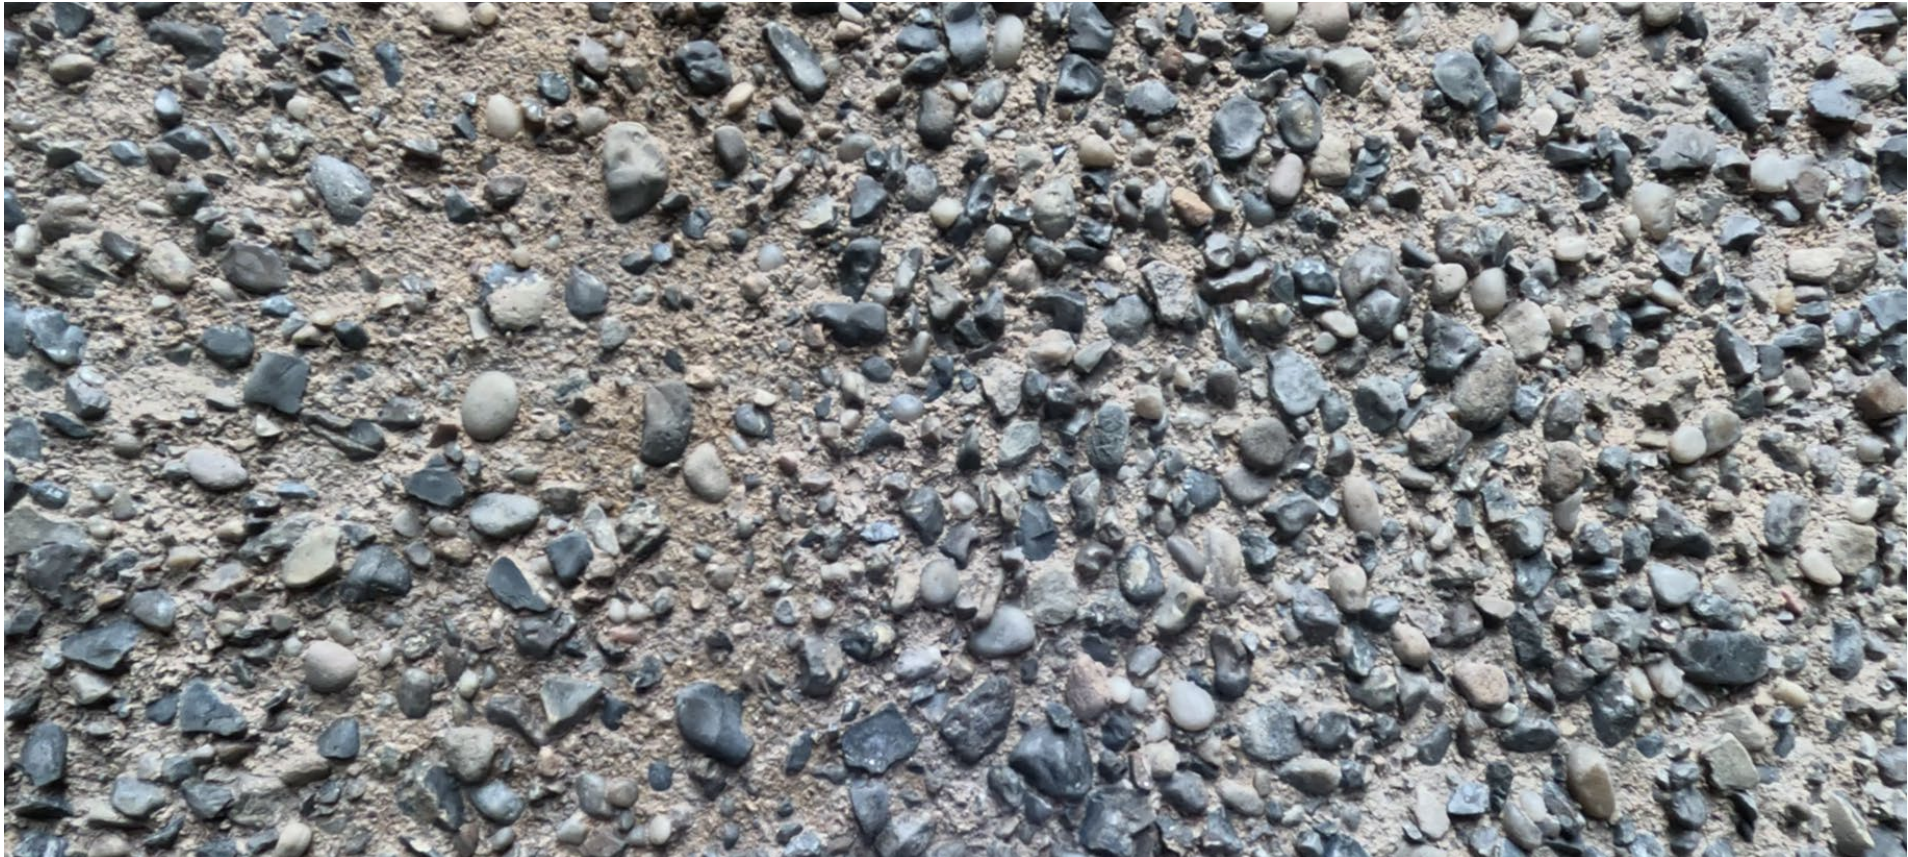
## Tank 17, beholder med meget forvitring (Skadesgrad 3)

- Tørringtank fra 2004, overdækning monteret i 2019
- Betonkvalitet OK
- Forsuring 2023 (2 x 4000 kg  $\text{H}_2\text{SO}_4$ ) og 2024 (3000 kg  $\text{H}_2\text{SO}_4$  + 1800 kg  $\text{H}_2\text{SO}_4$ )
- Skørt ca. 20-30 cm oppe på teltdug

- Betonen fremstår generelt af god, tæt, kvalitet i samtlige kerner, og der ses ingen nedbrydning, som kan henføres til dårligt materialevalg, dårlig udførsel.
- Skaderne (primært tank 17) er relativt overfladiske og skyldes progressiv nedbrydning fra indersiden, hvor betonen eksponeres for svovlbrinte.
- Det skønnes at forskellen i skades omfanget mellem de enkelte tanke (og inde i tankene) skyldes forskelle i driftforhold. Dette omfatter forskelle i fyldningsgrad, bestand og tilsætning af supplerende svovlkilde (svovlsyre) over længere perioder, og luftskifte i tanke.
- Lukkede gylletanke bør coates i de øvre dele, som henstår i gaszone i den længste periode.

- Undgår lavdosisforsuring som virkemiddel
- Tilsætter syren løbende, så koncentrationen ikke bliver så høj
- Overfladebehandling af de øverste 1,5 m af den indvendige overflade.
