# Innovationsplatform for virkemidler til begrænsning af drænvand

## Foreløbige resultater vedrørende fjernelse af kvælstof og fosfor i en mættet randzone

Projektrapport.

Notat fra DCE - Nationalt Center for Miljø og Energi

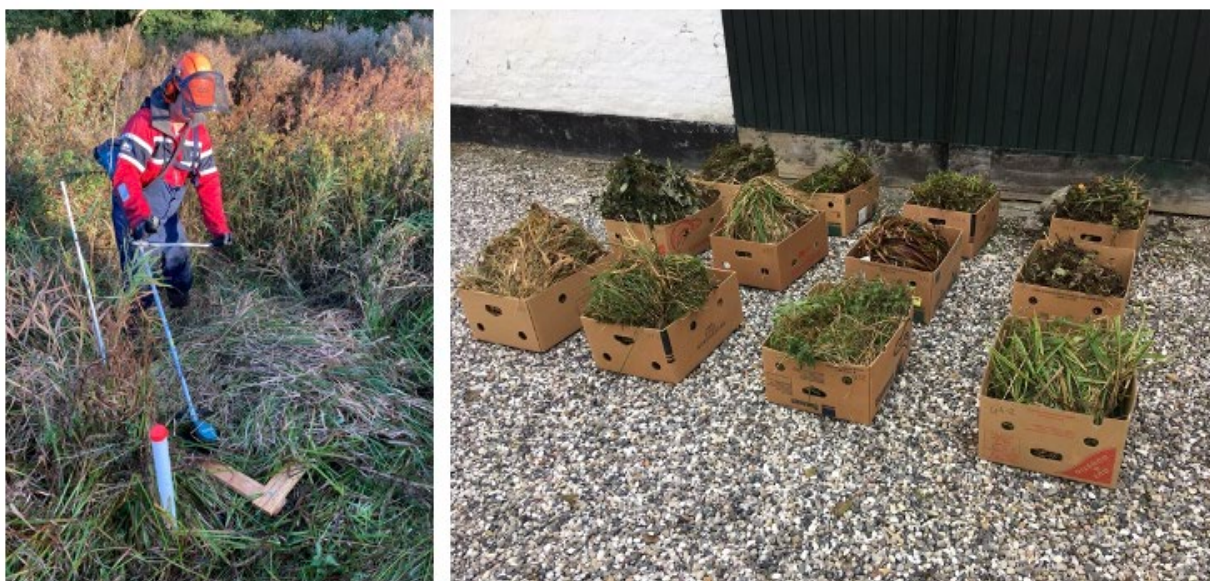
**Figur 2.** Høst af den overjordiske biomasse i de tre transekter i den mættede randzone og i kontroltransektet. Bemærk, at vegetationen omkring piezometerrørene i udkanten af marken (Figur 1) ikke blev høstet.

I oktober 2021 blev alle plantearter registreret i 1x1 m kvadrater ved hvert piezometer i randzonens transekter og kontroltransekt (Figur 2). Efterfølgende blev registreringen fuldført for resten af randzonen, hvor X plantearter blev observeret (bilag 1). Registreringen kan være ufuldstændig på grund af vanskeligheder med vegetationsbestemmelse på denne tid af året.

Den samlede overjordiske biomasse af planter blev høstet fra 1 m<sup>2</sup>-store områder ved piezometerrørene 2-3 for alle transekter. Biomasseprøverne blev tørret i syv dage ved lufttemperatur (Figur 2), og en større delprøve (50-90 g) blev efterfølgende tørret til konstant masse i en ovn i 24 timer ved 45 °C for at bestemme den tørre biomasse.
