Case: Tæpperør viser potentiale for at holde finsand ude af dræne

I 2011 blev der etableret et landsforsøg i Birkelse i Nordjylland for at undersøge dræneffektiviteten af tæpperør med forskellige filterstørrelser. Herunder skulle der også ses på sandindtrængningen.

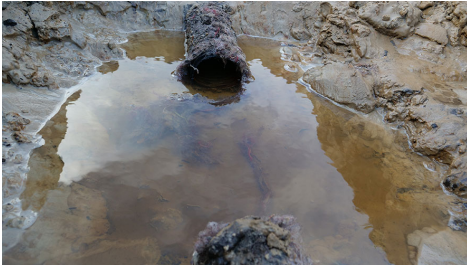
Billede 3: PP450 L-plov. Har var ingen nævneværdig sandindtrængning. Der var svage tegn på okker, men det var ikke noget der var problematisk. Foto: Martin Stoltenberg Hansen, SEGES Innovation.

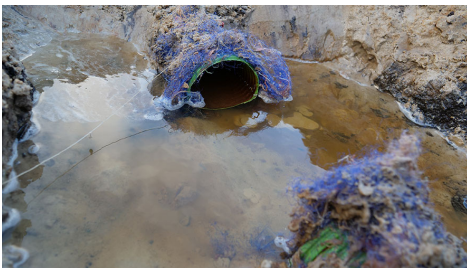
Billede 4: PP700 V-plov. Ingen betydende sandindtrængning. Foto: Martin Stoltenberg Hansen, SEGES Innovation.

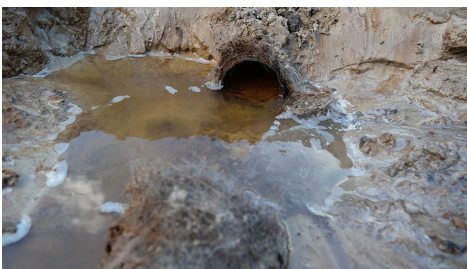
Billede 5: PP700 L-plov. Der blev observeret til mere okker i røret, men ikke i mængder der er problematiske. Ingen sandindtrængning. Foto: Martin Stoltenberg Hansen, SEGES Innovation.

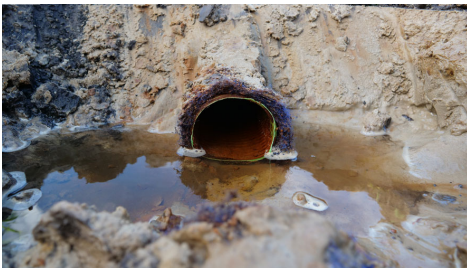
Billede 6: PP1000 V-plov. Her blev fundet lidt mere sand i rørene. Tæpperør med åbenhed på 1000 kunne altså tyde på at være for åbne til denne jord. Foto: Martin Stoltenberg Hansen, SEGES Innovation.

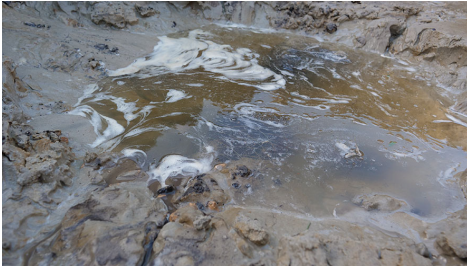
Billede 7: PP1000 L-plov. Desværre kan rørene ikke ses på dette billede. Der blev dog gjort de samme observationer som ved PP1000 V-plov: Mere sandindtrængning, sammenlignet med de mere lukkede filtertyper, samt en smule okker. Foto: Martin Stoltenberg Hansen, SEGES Innovation.

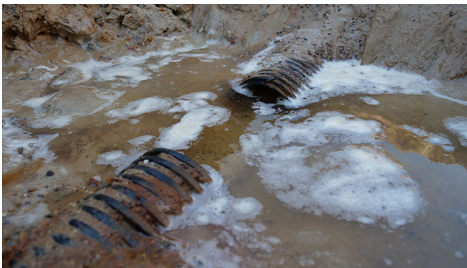
Billede 8: Nøgenrør + filtergrus med L-plov, fiberdug under. Her blev det observeret at filtergruset var trængt ind i drænrøret, og at det derfor har været for fint i størrelsen. Dog ingen tegn på indtrængning af finsand eller okker. Foto: Martin Stoltenberg Hansen, SEGES Innovation.

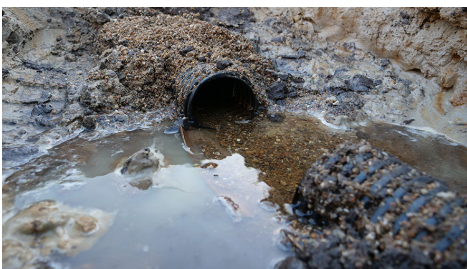
Billede 9: Nøgenrør + filtergrus med gravemaskine og drænkasse, fiberdug under. Her var gruset mere grovkornet, og der var derfor trængt hverken filtergrus, finsand eller okker. Dog var der trængt rødde fra forrige års raps ned i rørene. Foto: Martin Stoltenberg Hansen, SEGES Innovation.

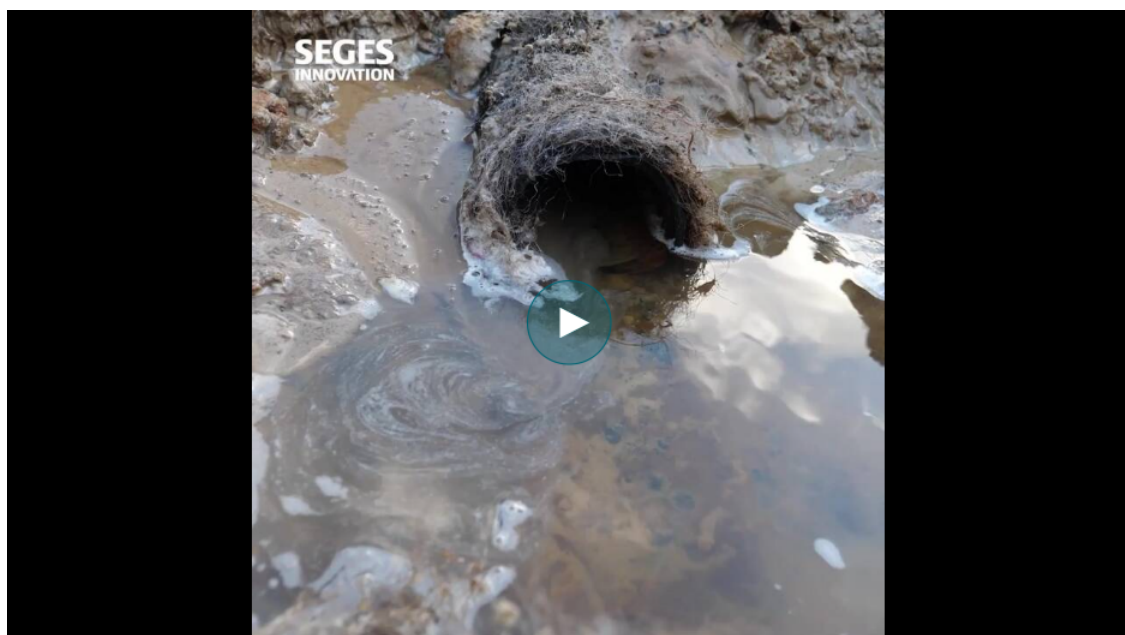
Ved Birkelse i Nordjylland har vi gravet op til et drænforsøg med tæpperør etableret i 2011. Konsulent i SEGES Innovation, Ditte Olsen, forklarer her, hvad vi kan observere her 11 år efter.
