Promilleafgiftsfonden for landbrug

Baseline - metoder

- Tre lokaliteter – tre formål.
- ‘Added values’ ved genopretning:

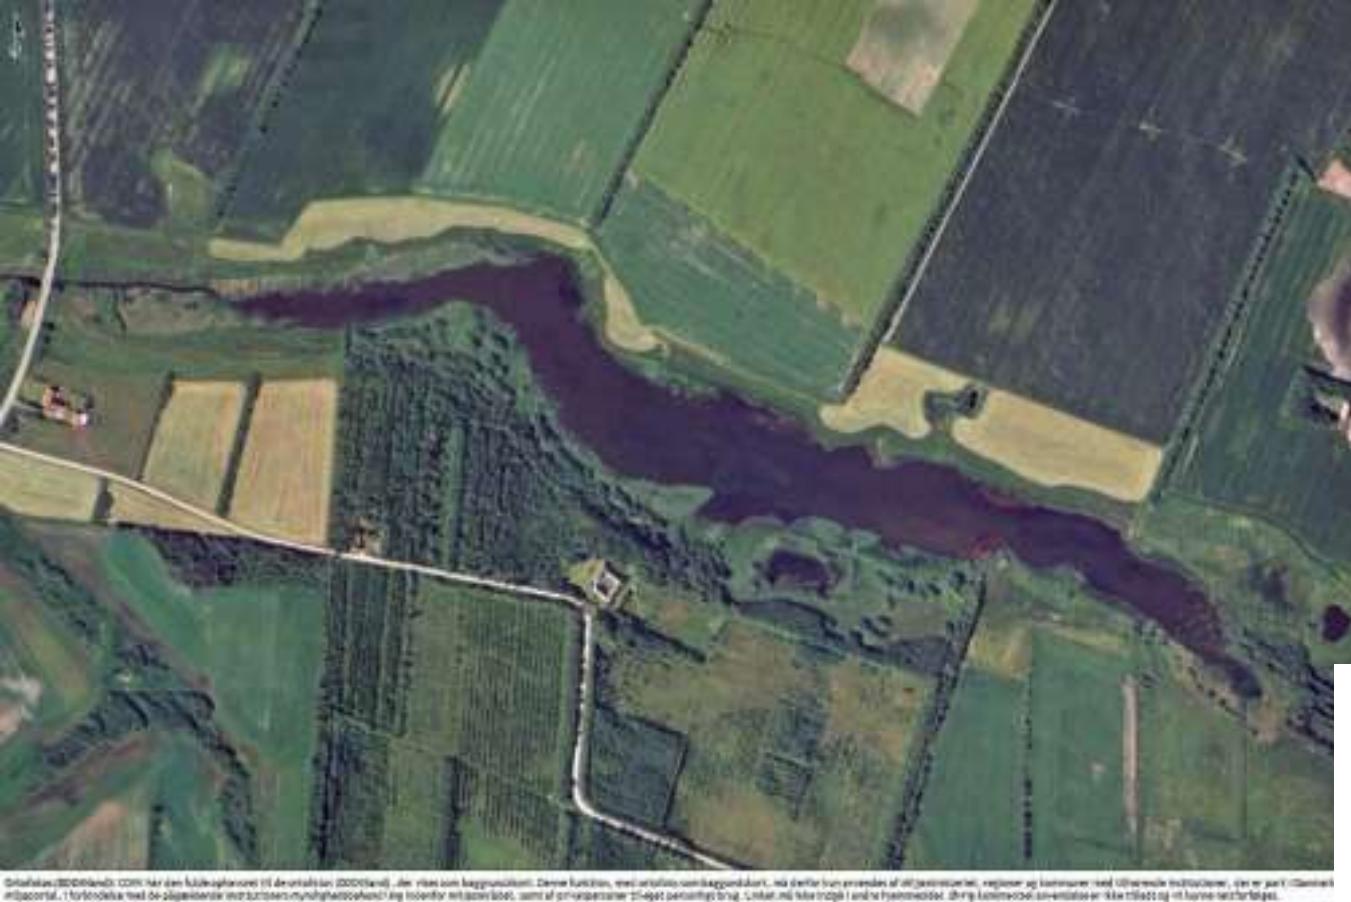
Grafiktekst: Billedet viser den fysiske tilstand i den østlige del af Søndersund (Byparken), der viser som følgende tilstand: Denne funktion, med en relativt svært god tilstand, må sikret trods trussel af vandforsyningssikkerhed, regional og kommunal med tilhørende institutioner, der er påtaget opgaven om at opretholde og udvikle området, i forbindelse med de pågældende interesser om vandforsyning, miljø og bærekraft. Samtidig skal der opnås et højt niveau af vandforsyningssikkerhed, samt et gennemgående tilpasset planlægning, der ikke vil forstyrre i andre formål. Desuden skal kommunens område ikke tilhøre og er ikke nedsat til.

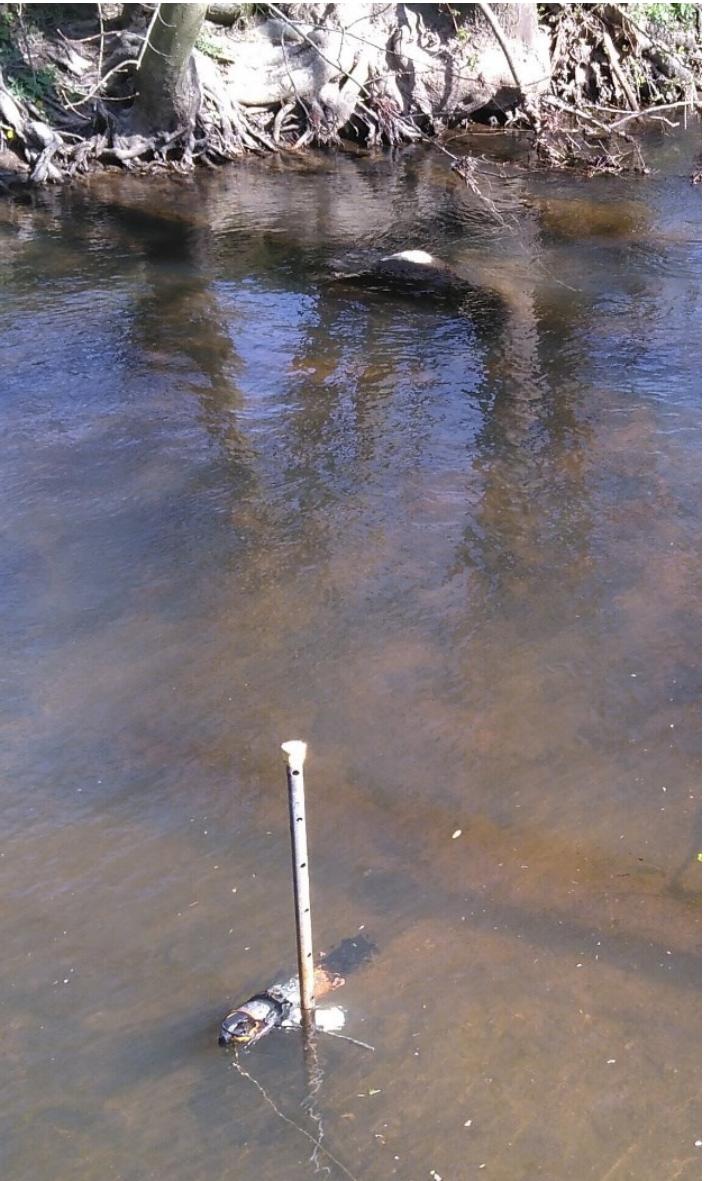
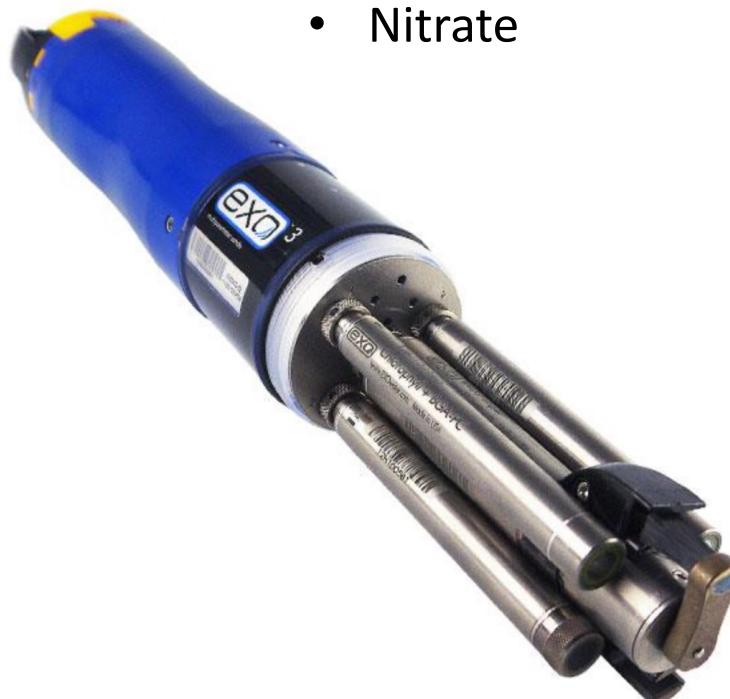
Vandkvalitet: YSI-EXO3 multiparameter sonde

- Water depth
- Water temperature
- fDOM
- Turbidity
- Specific conductivity
- Nitrate

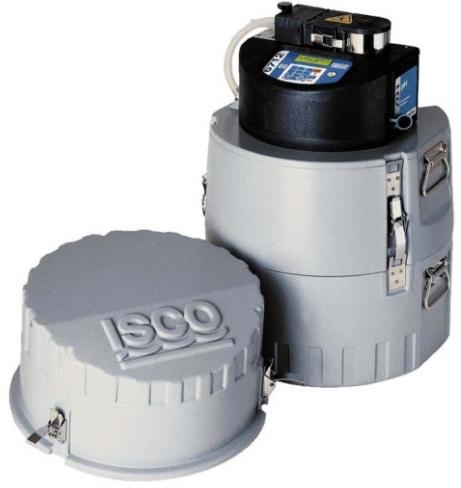
Vandkvalitet: Portable water autosampler - ISCO

Daily sample collection

for analysis of:

- NO₃
- NH₄
- PO₄
- Fe
- COD
- ...

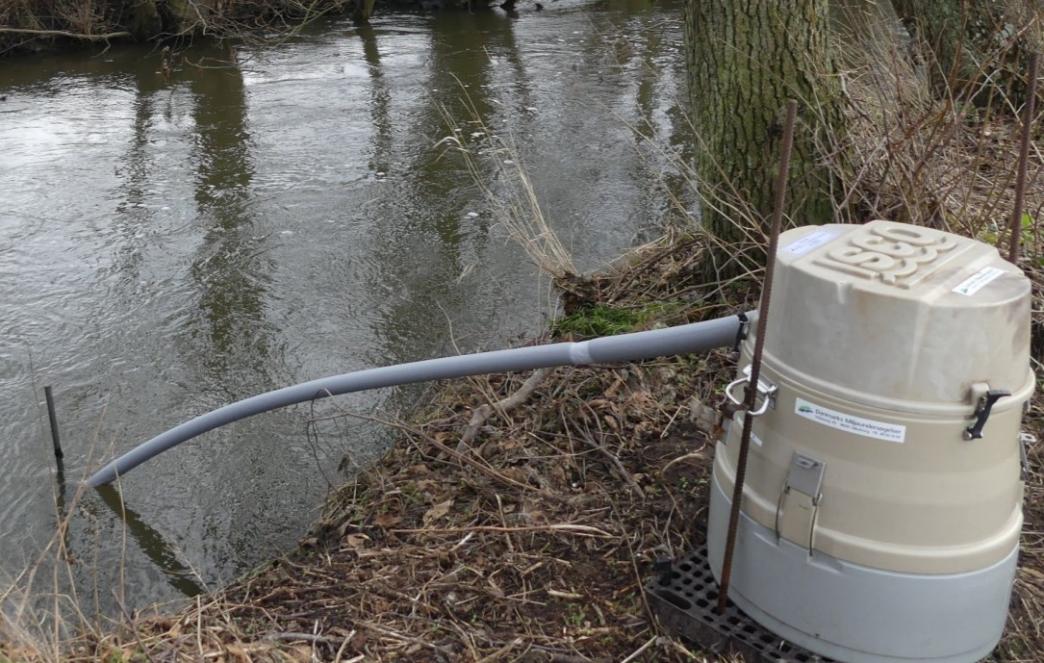
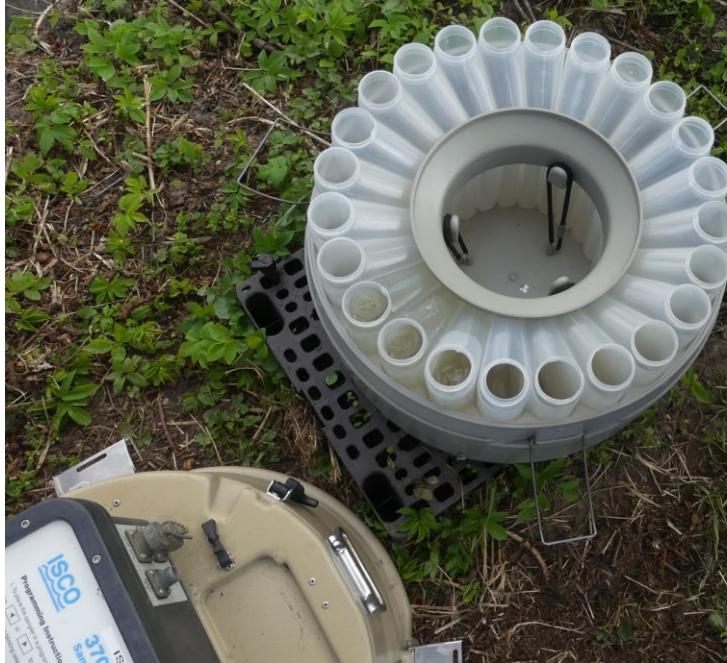
Frøpulje i Byn Ex fra Birkesø

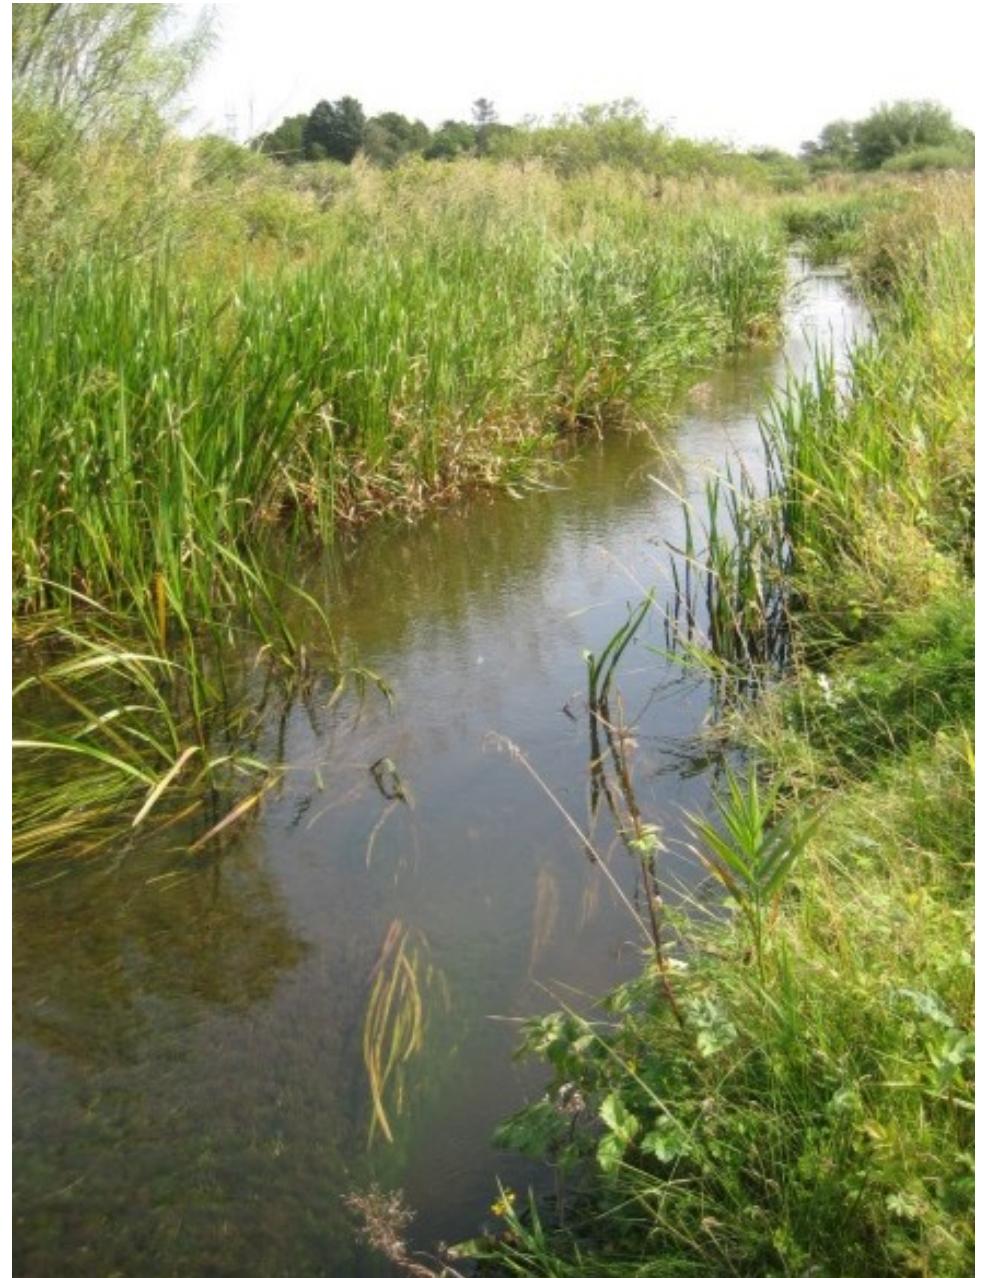
- Økologisk status i vandløb:
DVFI, DVPI, (Fytobenthos, fisk?)
- Fysiske forhold
- Sjældne arter
- Andre organismer – fugle?

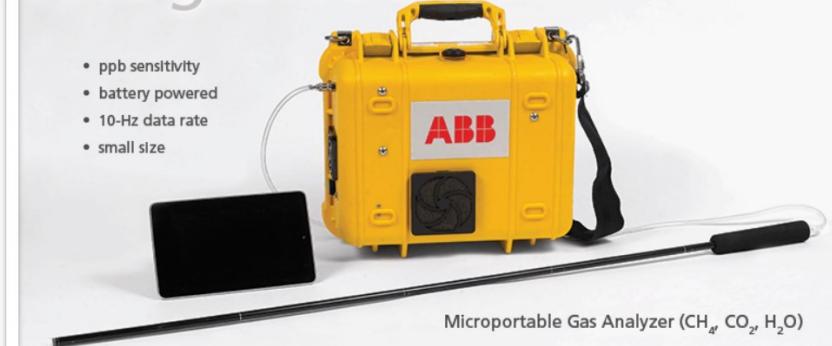
Greenhouse Gas Analyzer (CH_4, CO_2)-Microportable

Microportable Gas Analyzer ($\text{CH}_4, \text{CO}_2, \text{H}_2\text{O}$)

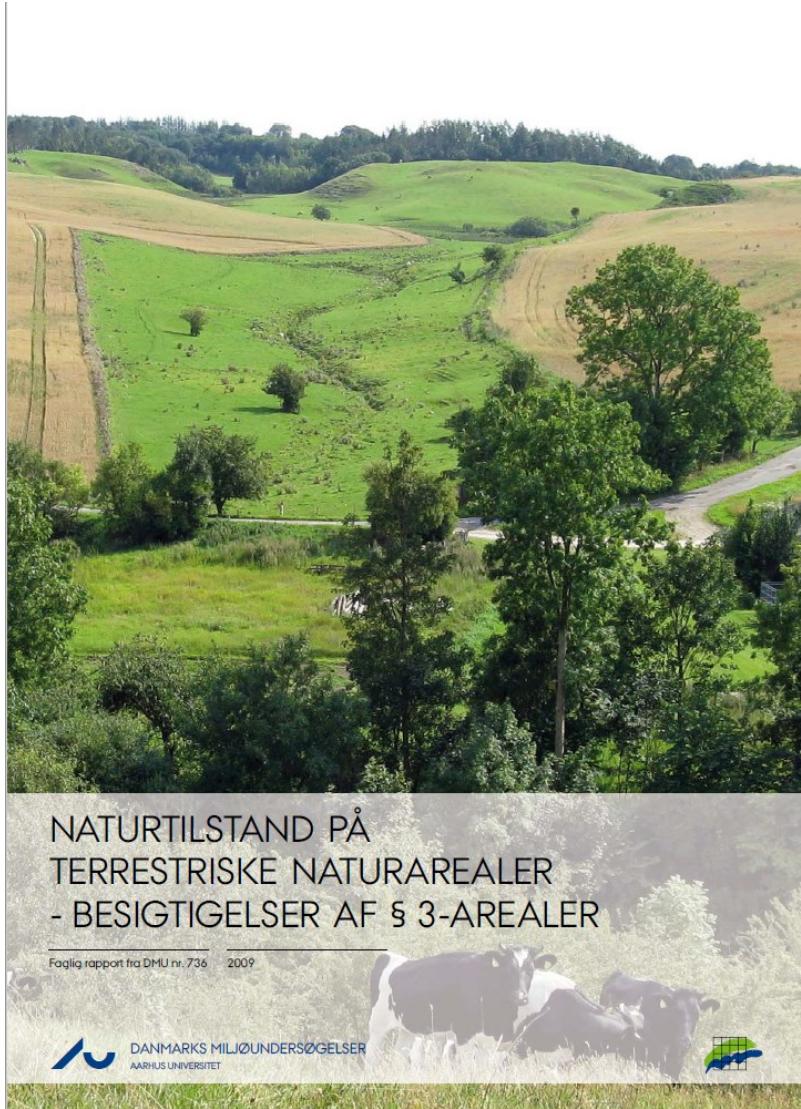
Teknisk anvisning til besigtigelse af naturarealer omfattet af Naturbeskyttelseslovens §3 mv. Version 1.05, Oktober 2018

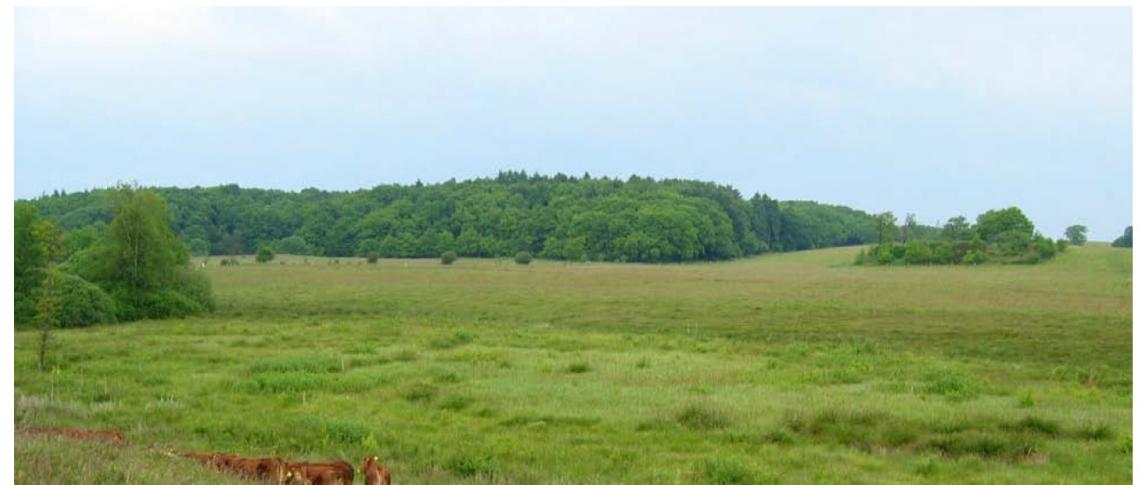
Besigtigelse af §3-natur Strandeng, hede, overdrev, fersk eng og mose

Version 1-04, juni 2010
