Promilleafgiftsfonden for landbrug

Notat

Kan biomasse indeks anvendes til at måle påvirkningen af vådområder på nabomarker?	Ansvarlig	rih
	Oprettet	18-12-2023
Projekt: Vand væk fra værdifulde jorde, 7891	Side	1 af 12

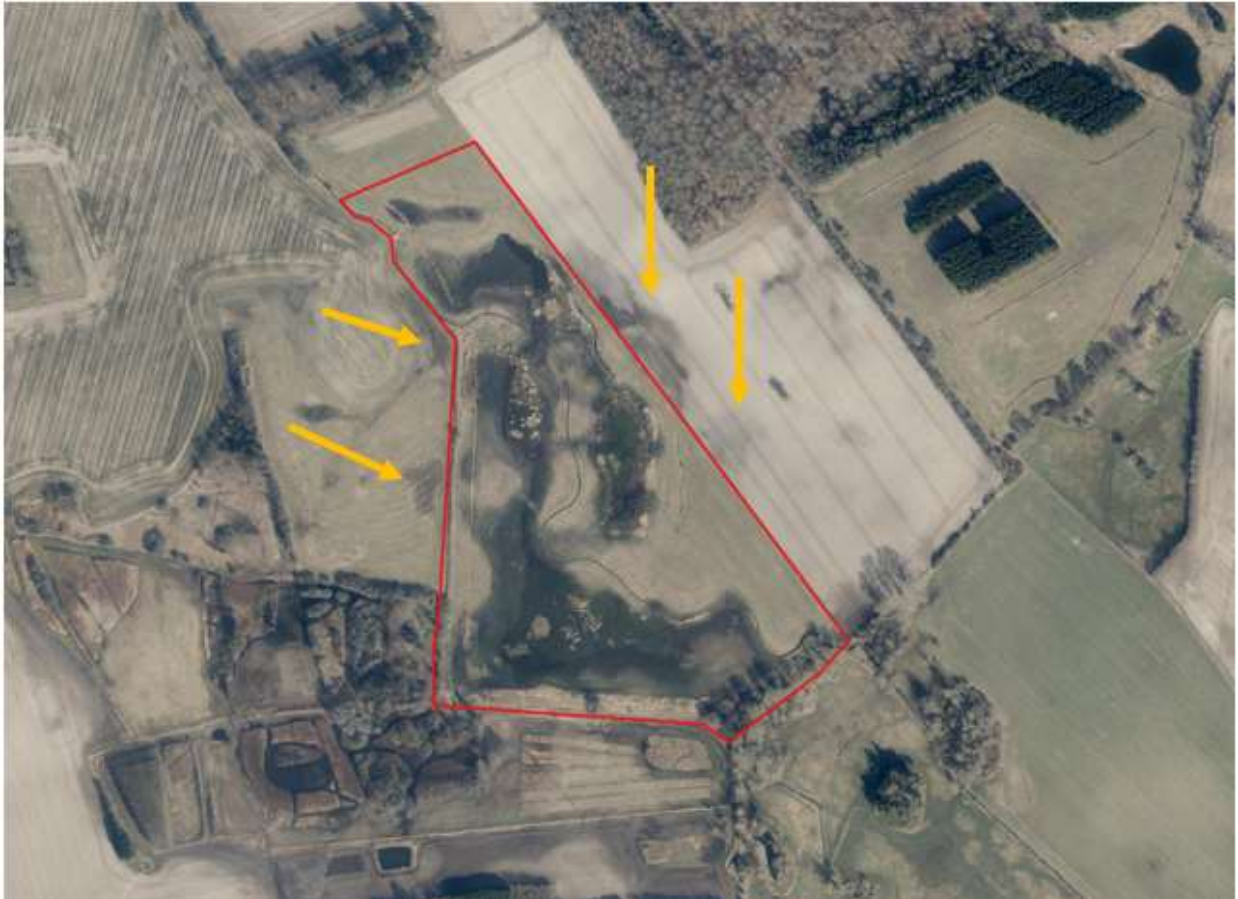
Figur 2. Ortofoto af Bellevue Enge fra 2022. De gule pile viser mørke områder i nabomarker, hvor der efter al sandsynlighed har været vandlidende forhold.

I figur 2 ses ortofoto 2022 af vådområdet. Det fremgår, at der er mørke områder (våde områder) vist med gule pile uden for vådområdets projektgrænse.

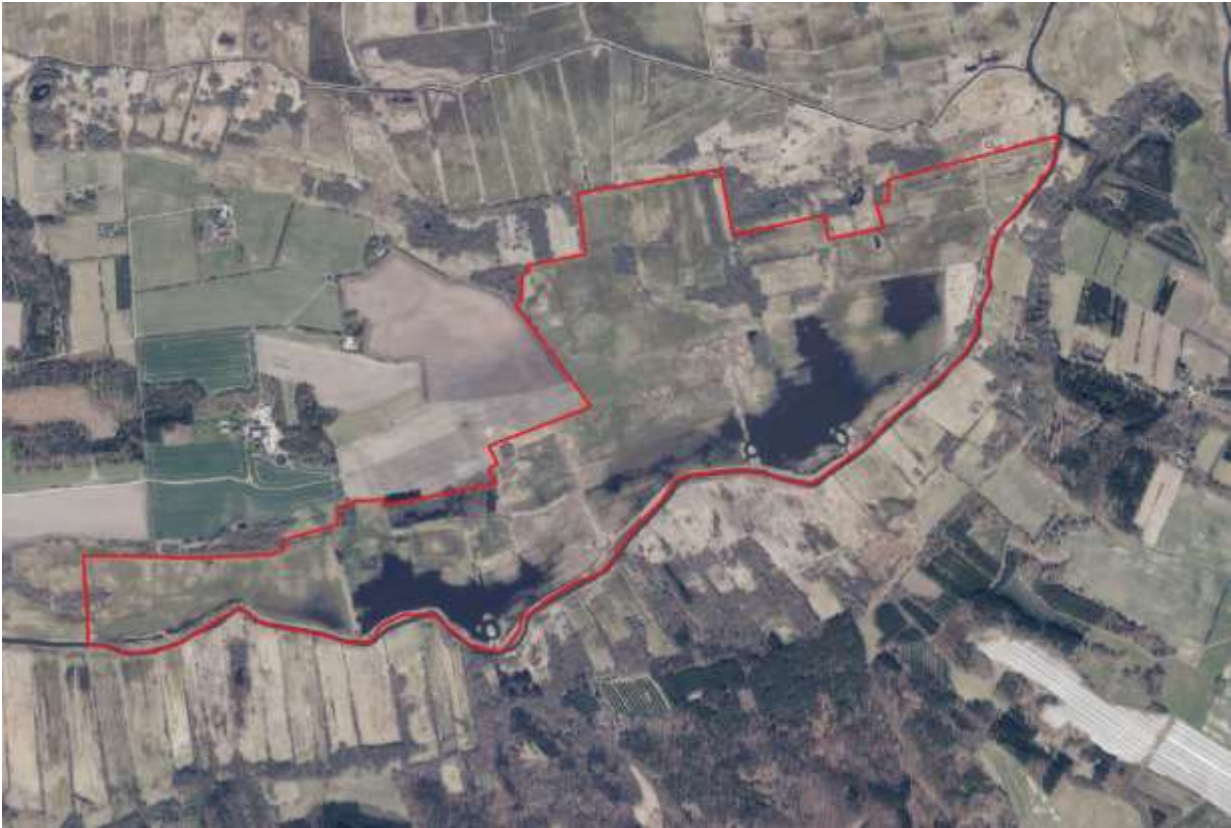
Figur 10. Ortofoto af Heltzen Enge fra 2022. Umiddelbart ses der ikke mørke områder i nabomarkerne med landbrugsdrift.

Heltzen Enge er et lavbundsprojekt i Nørreådal, hvor en lang række grøfter, drænbrønde og 3 pumpestationer er fjernet. Ortofoto af Heltzen Enge ses i figur 10. Det skal bemærkes at hele sydsiden af vådområdet grænser op til vedvarende græs eller naturområder, så betydningen for om disse områder bliver mere eller mindre våde, er nok ikke så afgørende. De landbrugsmæssige områder ligger nord for området.

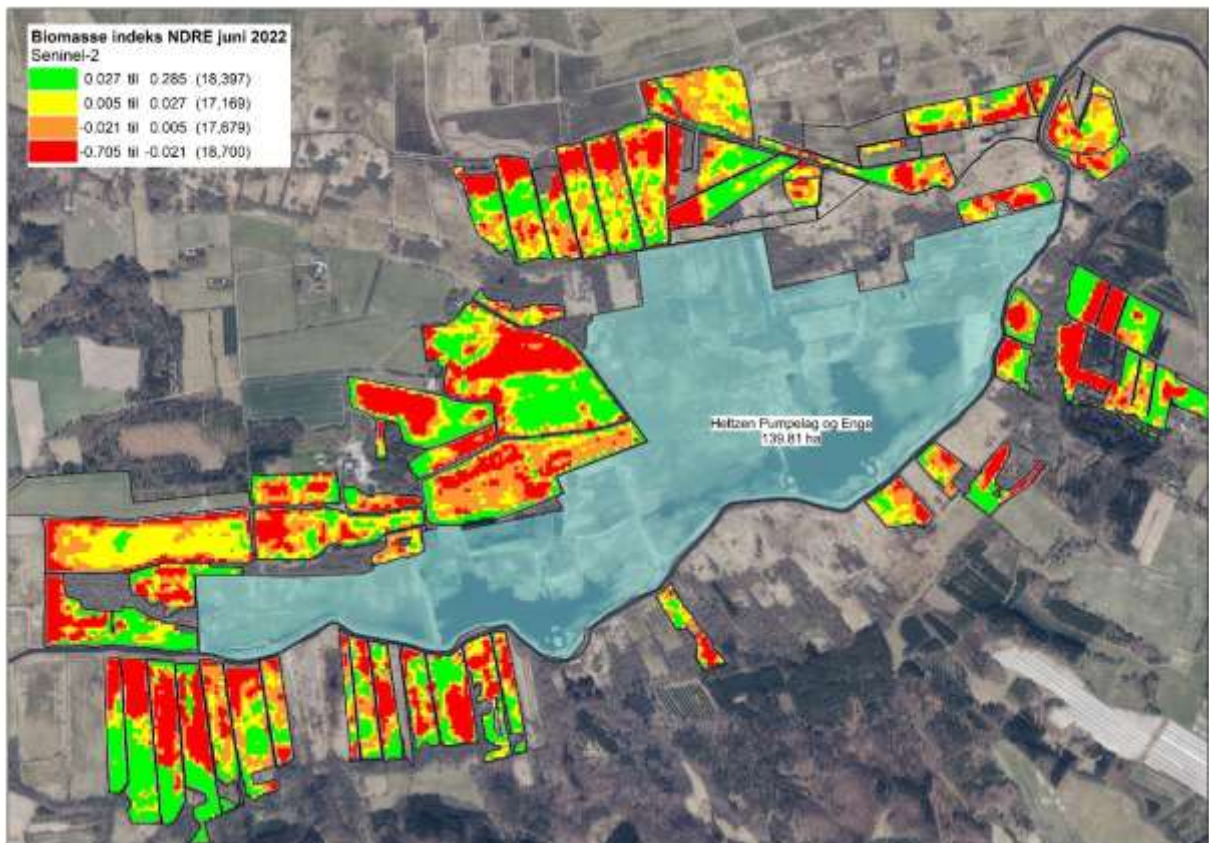
Figur 11. Biomasseindeks (NDRE) for nabomarker til Heltzen enge i juni 2017.

Figur 12. Biomasseindeks (NDRE) for nabomarker til Heltzen enge i juni 2018.

Figur 13. Biomasseindeks (NDRE) for nabomarker til Heltzen enge i juni 2019.

Figur 14. Biomasseindeks (NDRE) for nabomarker til Heltzen enge i juni 2020. I dette år blev vådområdet etableret.

Figur 15. Biomasseindeks (NDRE) for nabomarker til Heltzen enge i juni 2021.

Figur 16. Biomasseindeks (NDRE) for nabomarker til Heltzen enge i juni 2022.

Figur 17. Biomasseindeks (NDRE) for nabomarker til Heltzen enge i juni 2023.

Figur 11 til 17 viser på pixelniveau, om biomassen er højere eller lavere end markens gennemsnit for årene 2017 – 2019 før etableringen af vådområdet og 2021 – 2023 efter etableringen af vådområdet. Året 2020 hvor vådområdet blev etableret er også vist. De røde og orange farver har lavere biomasse værdi end marken som gennemsnit.
