# RAPPORT OM **PLANERING SOM DRÆNINGSVIRKEMIDDEL**

– MARKFORSØG OG LANDMANDSERFARINGER

**RAPPORT OM PLANERING SOM DRÆNINGSVIRKEMIDDEL –  
MARKFORSØG OG LANDMANDSERFARINGER**

Projektnr.: 7891 - Vand væk fra værdifulde jorde

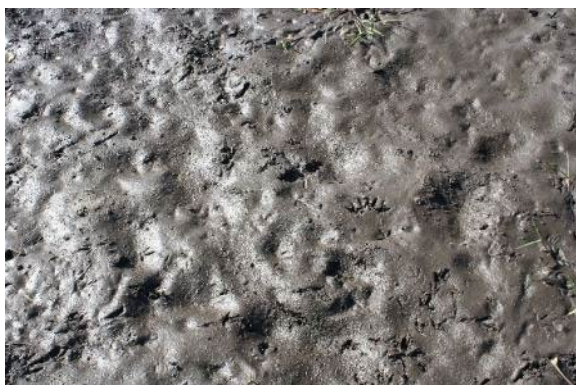
Figur 1: Visse jordtyper vil have tendens til at slæmme til i jordoverfladen, især i lavninger. Det forhindrer vandet i at infiltrere, og kan gøre marken vandlidende i en lang periode. Foto: SEGES Innovation.

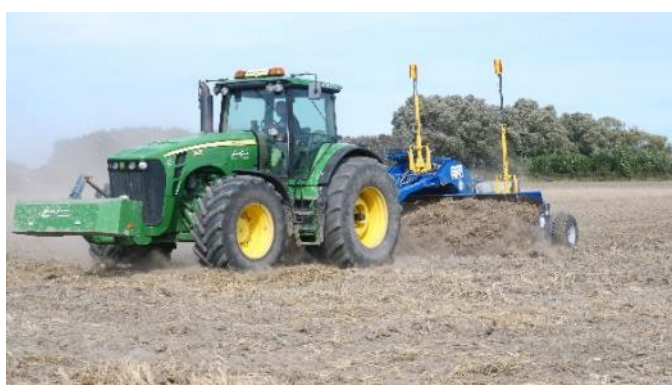
Figur 2: Planering kan udføres med en grader, der skubber jorden rundt. Justeringen af skærets højde og mængden af jord der flyttes, sker som oftest vha. en rotorlaser, der sender signal til to modtagerenheder påmonteret på graderen. Foto: Martin Stoltenberg Hansen, SEGES Innovation.

Planering foregår med en grader (engelsk) eller en box scraper. En grader (Figur 2) skraber muld af jordoverfladen og flytter det med sig rundt, hvor der er brug for det, eksempelvis i lavninger. En box scraper skraber mulden af og samler det op, så det kan transporteres direkte hen til områder, hvor terrænet skal hæves. Det kan spare tid, men traktoren og boksen med jord bliver til gengæld også et meget tungt vogntog, der kan risikere at pakke jorden.

De fleste maskiner, der udfører planering, justeres automatisk efter en rotorlaser, der er placeret i et referencopunkt i marken. Laseren sender signal til traktoren og redskabet om, at skæret enten skal hæves eller sænkes alt efter hvor meget jord, der skal skrubes af overfladen.

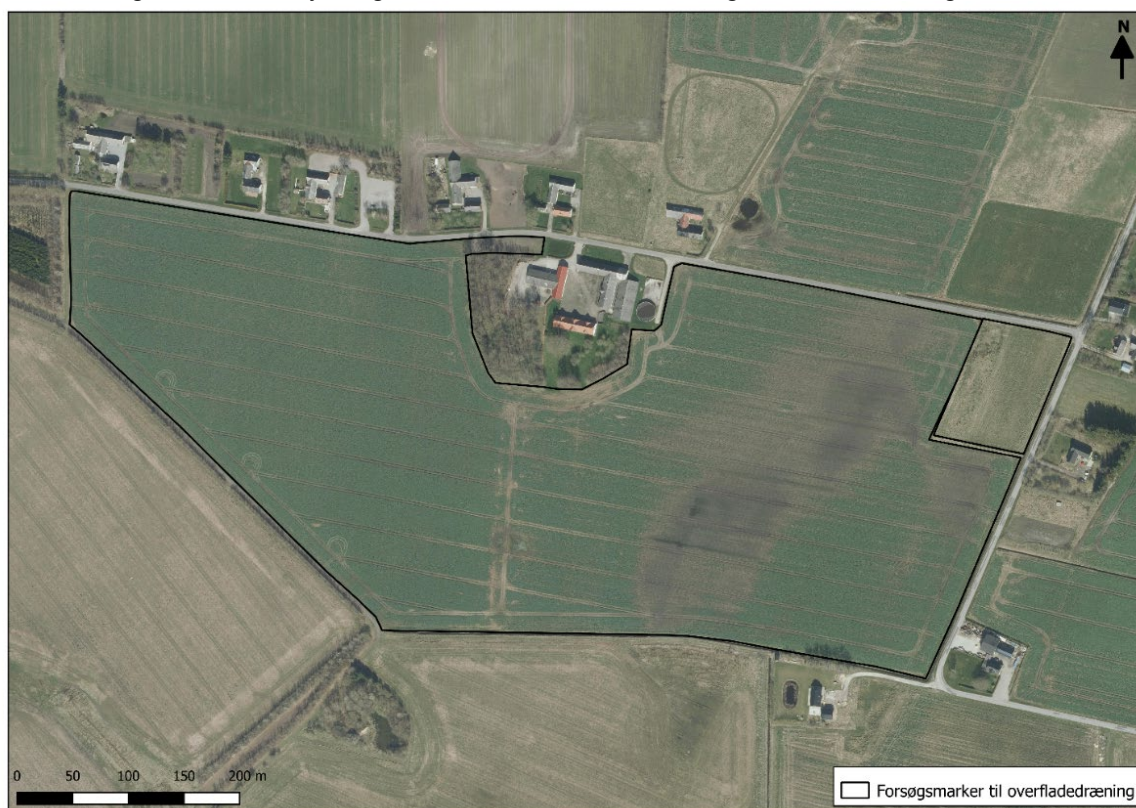
Figur 3: Arealet, der blev brugt til planeringsforsøget. Marken er omkring 23 ha, og det vandlidende område i den østlige ende udgør 4-5 ha.

Klitgaard Agro I/S har lagt areal til et forsøg med overfladedræning (Figur 3). Bedriften havde i forvejen planer om at få planeret, så det skulle blot koordineres med målingerne af forskellige parametre. Marken er domineret af finsand, som slæmmer jordoverfladen til i en stor lavning, der findes i den østlige ende af marken. Lavningen har ofte været vandlidende i længere perioder med reduceret plantevækst. Marken er drænet med en enkelt hovedledning, men denne har kun begrænset effekt. Det primære problem ligger i at jorden i lavningen slæmmer ofte til og forhindrer vandet i at trænge ned til rodzonen.

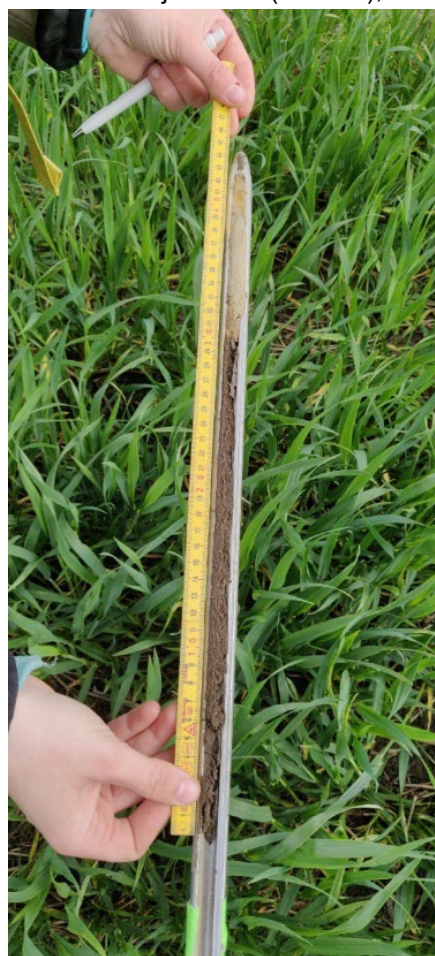
Figur 5: Eksempel på måling af pløjelagets tykkelse i jordspyd.  
Foto: SEGES Innovation

Pløjelagets tykkelse blev målt ved at udtage jordsøjler med et jordspyd i 28 punkter fordelt rundt omkring i marken (punkterne for udtagning kan ses på Figur 6). Første gang jordspydprøverne blev taget var d. 20/05/2021, og pløjelagets tykkelse blev målt på stedet (Tabel 3 og Figur 5). Der blev i samme omgang målt GPS-koordinater og terrænkote for hvert punkt, hvor der blev taget prøve med jordspyd. Vandspejlet i marken blev målt ét sted i marken, mellem punkt 16 og 17. Her var der en brønd, hvorfra vandspejlet kunne måles. Vandspejlet var 6,7 m.o.h. (meter over havoverfladen) svarende til at grundvandsspejlet stod ca. 0,7 og 0,5 meter under terræn i hhv. punkt 16 og 17. Terrænkoterne kan ses på Figur 7. Her fremgår det præcis hvor lavningen fandtes, og hvor vandet dermed kunne samle sig. Fra det højeste punkt (punkt 1) i området til det laveste (punkt 5) i lavningen var der en forskel på 1,15 meter. Planeringen havde til formål at flytte jord fra området omkring lavningen ned i lavningen, og på den måde nivellere marken og udrette andre mindre ujævnheder. Planeringen fandt sted omkring midt april i 2022, og i efteråret 2023 (d. 01/09/2023) blev pløjelagets tykkelse målt igen. Punkterne fra første måling blev genfundet vha. af GPS, og terrænkoten blev også målt igen.

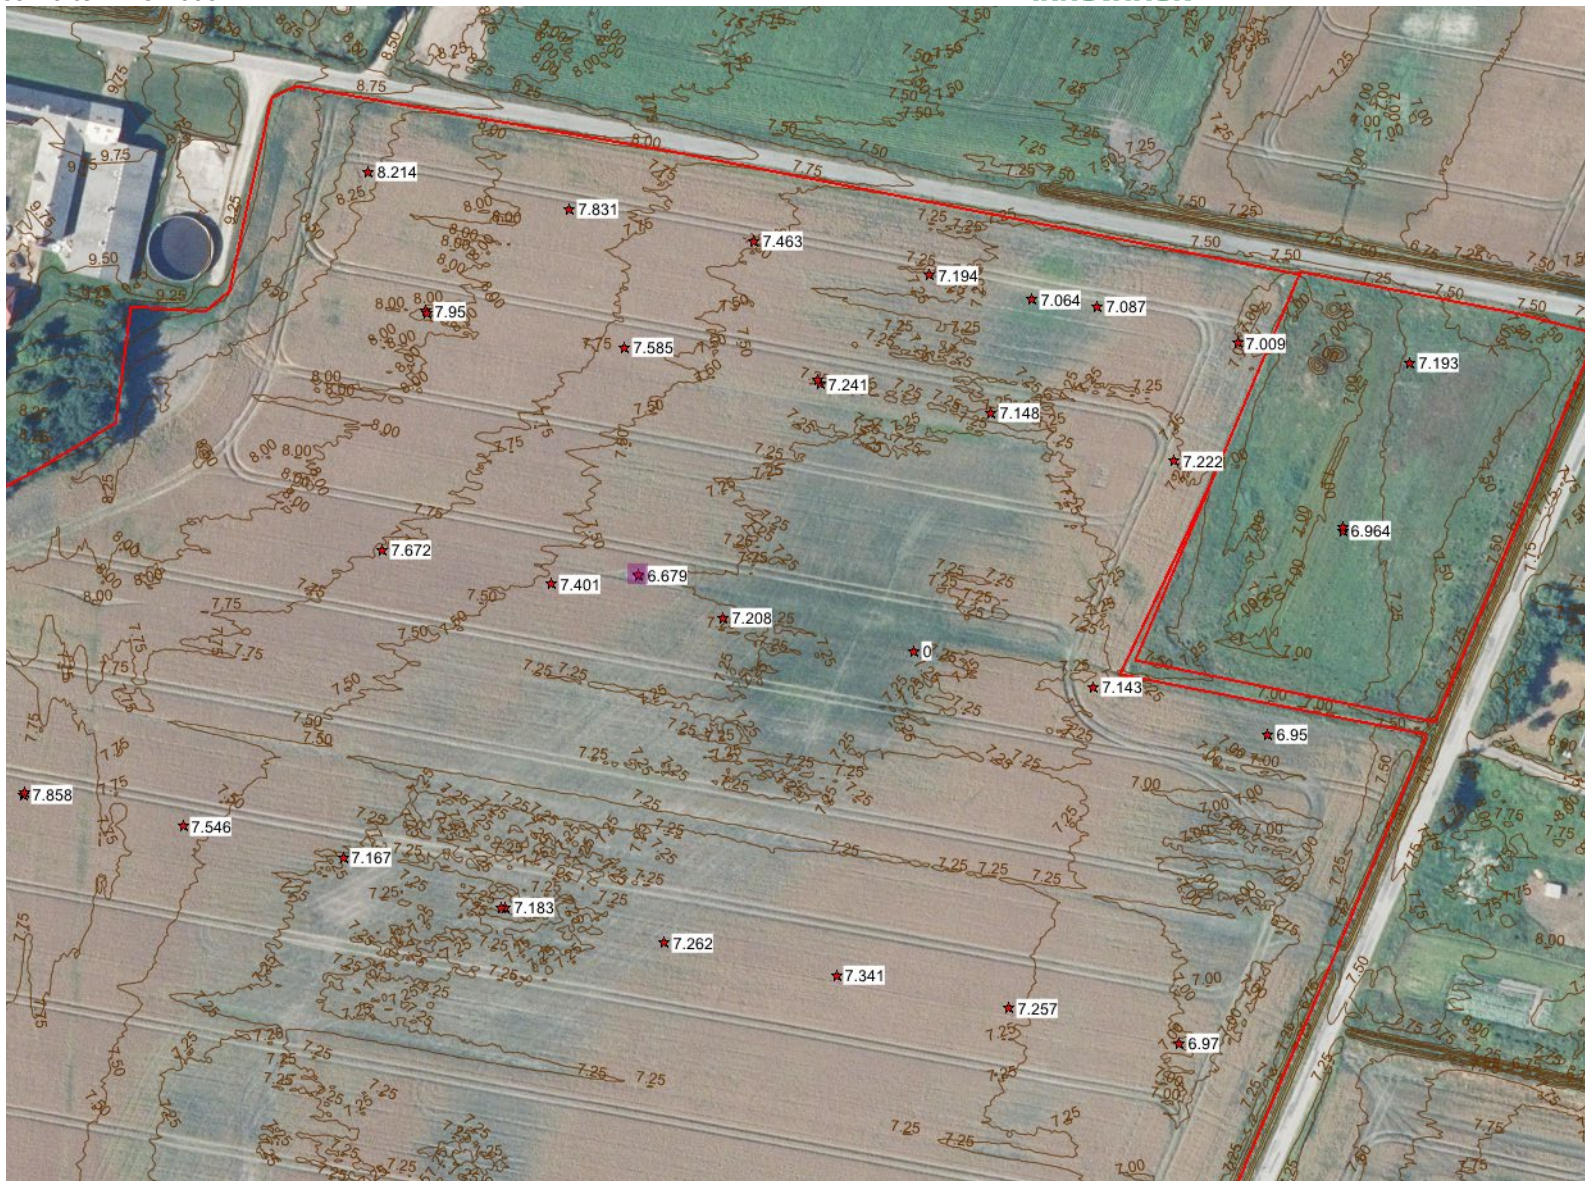
Figur 7: Udsnit af marken, hvor punkter for jordspydprøverne og tilhørende terrænkote er vist. I baggrunden (brune streger) vises DHM-kurve (0,25 m), som er hentet fra Dataforsyningen. Punkt nr. 18 har en kote på 0, hvilket skyldes en fejl i målingen. Kort genereret af SEGES Innovation.

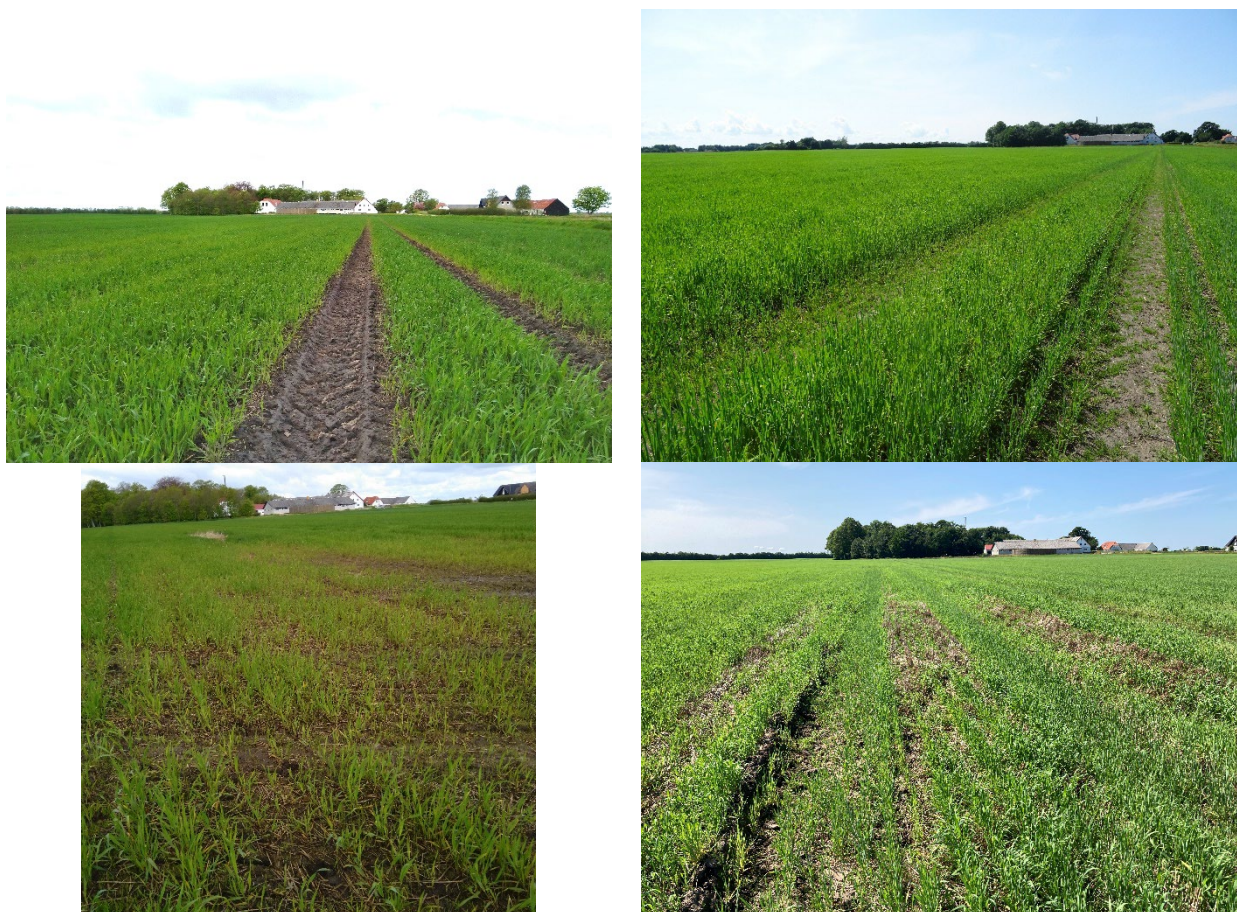
Figur 12: Sammenligning af de samme punkter i lavningen før (venstre) og efter (højre) planeringen. Fotos tages hhv. d. 20/05/2021 og d. 22/06/2023. Forskellen er ikke stor, men det ses dog alligevel at afgrøden står lidt bedre og tættere efter planeringen. Fotos: SEGES Innovation.

Effekten af planeringen er ud fra NDVI-målingerne ganske positiv, men jorden er nogle steder stadig ikke helt dyrkningssikker. Observationer fra slut juni 2023 indikerer, at der stadig er problemer med at få en god etablering i lavningen; der var tegn på dybe spor fra traktoren og pletter med ringe afgrødevækst. Se sammenligning af marken i foråret 2021 og foråret 2023 på Figur 12.

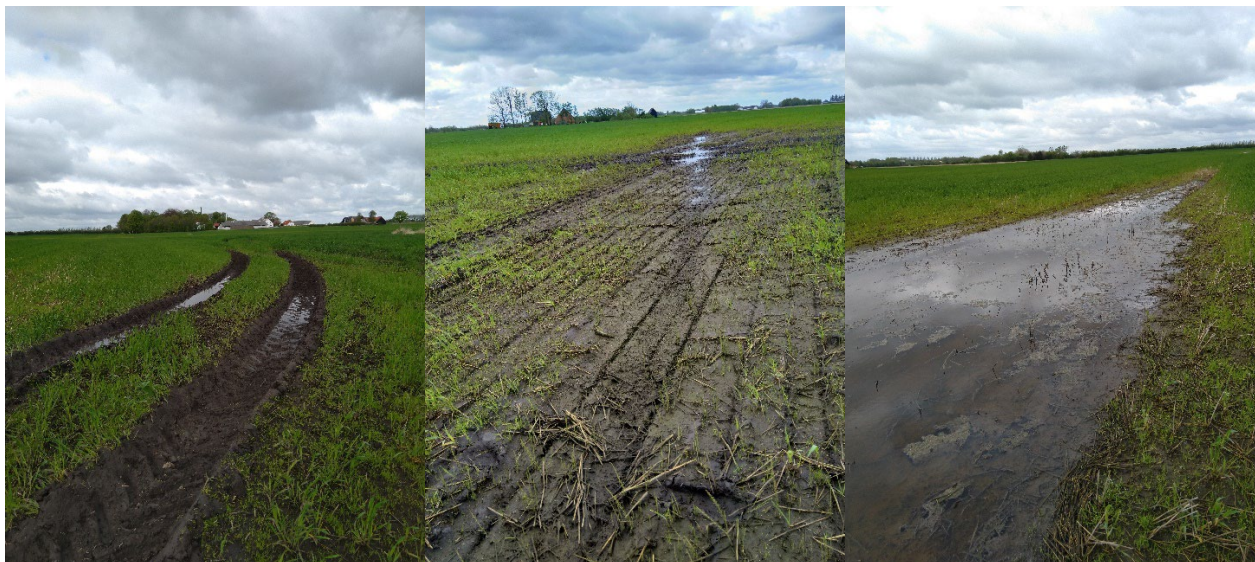
Figur 13: Fotos fra lavningen d. 20. maj 2021, før planering. Fotos: SEGES Innovation.

Sammenlignet med billeder fra foråret 2021 inden planeringen, er disse tegn på vandproblemer dog reduceret betydeligt. I foråret 2021 var der store pletter uden fremspirede planter, områder med blankt vand-spejl, samt steder med dybe hjulspor (Figur 13). Her skal det til gengæld tages i betragtning at observationer fra foråret 2021 er lavet en måned tidligere end 2023, pga. den sene etablering i 2023. Vækststadiet i vårbyggen er dog den samme: omkring stadie 37-39. Etablering i 2021 har altså foregået på et tidspunkt, hvor vejret har været lidt koldere og vådere end 2023.

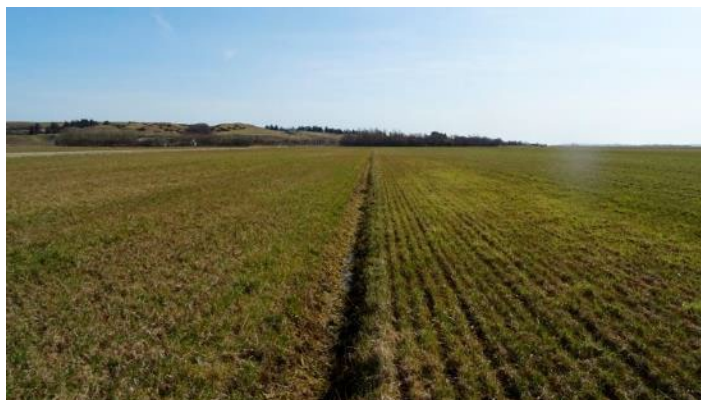
Figur 13: Dette er marken efter planeringen. Marken skråner let mod grøblerenden, der leder vandet til drænrør for enden. Foto: SEGES Innovation.

Hos landmand Symen Jansma var der problemer med, at vandet ikke kunne infiltrere tilstrækkeligt i jorden, der bestod af marint finsand. Kraftige regnskyl resulterede i, at der stod vand på marken, og at jorden slæmmede helt til. Det blev løst ved at kombinere planering med grøblerende (små afvandingsgrøfter i marken). Planering blev altså ikke brugt til at udrette lavninger, men i stedet til at lade marken skråne ganske lidt ned mod grøblerenderne (Figur 13). På den måde blev vandet ledt væk fra marken i stedet for at blive liggende på marken ved kraftige nedbørshændelser. For enden af grøblerenderne ligger drænrør, der leder vandet væk fra marken.

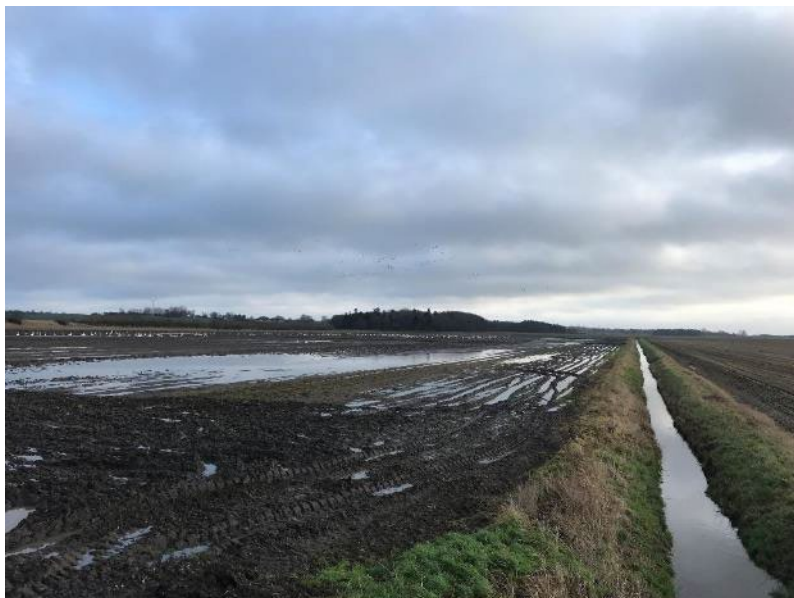
Figur 14: Marken inden den blev planeret. Der opstod en lavning ved siden af kanalen, da jorden havde sat sig i marken gennem tiden. Foto: Schak Gaarde.

Planering blev her brugt til at udrette lavninger, der var opstået nær en afvandingskanal. Jorden omkring kanalen er langt oftere vandmættet end jorden inde på marken, hvilket betyder, at jorden på marken har sat sig gennem tiden. Derfor hælder terrænet en smule opad ned mod kanalen, der ellers skulle afvande marken. Det resulterede i at vandet samlede sig nogle få meter fra kanalen i stedet for at løbe det sidste stykke ned i kanalen (Figur 14). Marken ligger på inddæmmed fjordbund, og er domineret af finsand i overjorden
